# 殿川ダムにおける曝気循環装置の水質改善に関する調査報告

(株)アース・プランニング 正会員 ○井上 豪

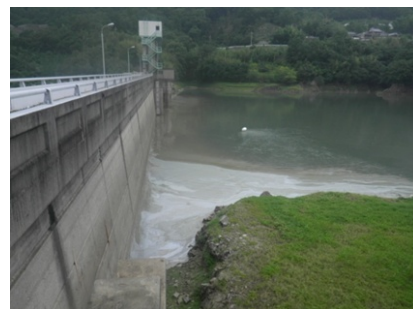
近年、図-1, 2 に示す殿川ダムでは、夏季の貯水池において富栄養化によるアオコ増殖が問題化していた（写真-1）。このため、殿川ダムでは、水質改善を目的に曝気循環装置を設置した。併せて、装置の効果を検証するため、装置の稼働前後において水質・底質調査を実施した。当調査報告は、この調査結果について報告するものである。

写真-1 アオコが発生した殿川ダム

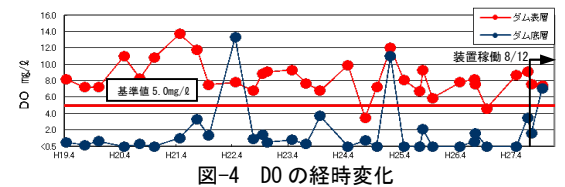
図-4 DO の経時変化

a) DO の経時変化：図-4 は、DO の経時変化を示す。ダム表層では、概ね 5.0 mg/l の環境基準を満足している。一方、底層水では、平成 22 年 5 月と平成 25 年 2 月計測値を除いて、ほとんどの値が基準値を下回っており、底層域においては貧酸素水塊の常態化していた。一方、8 月 12 日の装置稼働後から約 1 ヶ月後では、DO 値が 1.6mg/l と基準値以下であったが、約 3 ヶ月後(11 月)では 7.1mg/l まで改善され、底層の貧酸素が解消されていた。

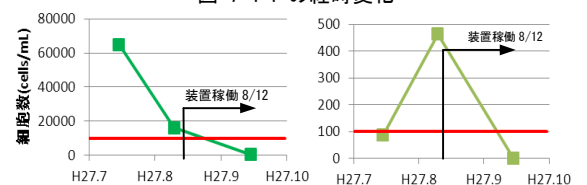
図-8 植物プランクトンの経時変化

図-8 に藍藻類のミクロシスティス(Microcystis)属、アナバナ(Anabaena)属の経時変化を示す。ミクロシスティス属は、富栄養化の目安として「10,000cell/ml 以上ならば水質障害が発生する<sup>2)</sup>」ことが知られており、稼働前の 7 月、8 月では基準を超えていた。アナバナ属も同様に、「100cell/ml 以上ならば水質障害が発生しやすい<sup>2)</sup>」という目安を超えていた。一方、稼働 1 ヶ月後は、両者とも基準値以下となっていた。

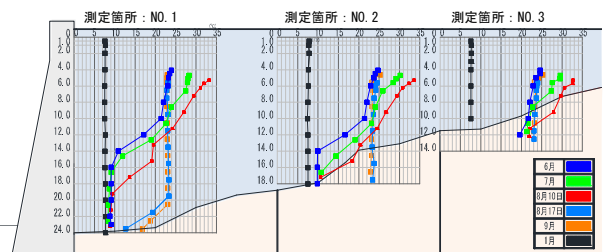
図-9 水温の鉛直分布

a) 水温鉛直分布：図-9 に水温鉛直分布図を示す。6~8 月にかけて表層水温が上昇し成層形成が進んでいた。一方、稼働後 1 週間において、表層および底層の水温がほぼ一様となり、鉛直混合が進んでいたことが明らかとなった。

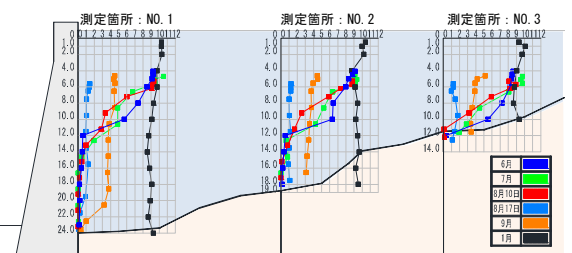
図-10 DO の鉛直分布

b) DO 鉛直分布：図-10 に DO 鉛直分布図を示す。稼働前の 6~8 月の DO 値は、表層では約 9~10mg/l の高い溶存量を示す一方、底層では貧酸素 0mg/l に近い値を示していた。装置稼働 3 日後は、表層においてもともと高い溶存量であった DO 値が 1.0mg/l まで低下し、底層まで一様な鉛直分布へと移行した。一方、稼働 1 ヶ月後には DO 基準値 5.0 mg/l に対して 4.0mg/l まで改善した。冬季 1 月の循環期では、表層と底層とも一様に 9-10mg/l 程度を示していた。
