## UAV を用いたダム構造物調査手法の一例

株式会社エイト日本技術開発 正会員 仲村 賢人  
 正会員 黒田 修一  
 独立行政法人水資源機構 稲垣 謙司

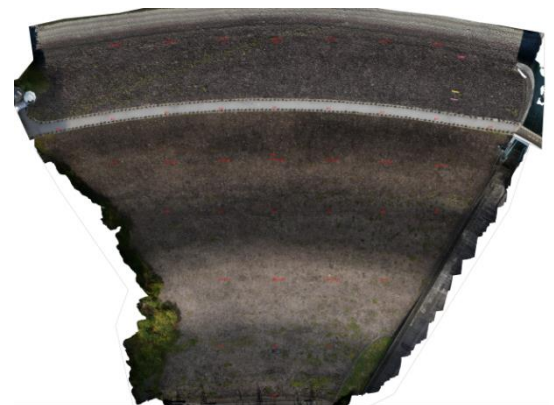
図4 堤体オルソ画像(※可動標的を赤字で追記)

撮影した画像の一例として堤体法面のオルソ画像を図4に、可動標的付近の5m四方抽出画像を図5に示す。撮影した画像は、撮影後に歪み等を確認する作業が必要となる。ダム堤体面には変位観測用の可動標的が設置されており、その座標を固定点として用いることで、堤体法面では測量座標との差は、XYZ 方向いずれも最大で 0.06m となり、誤差の少ない画像を撮影することが出来た。

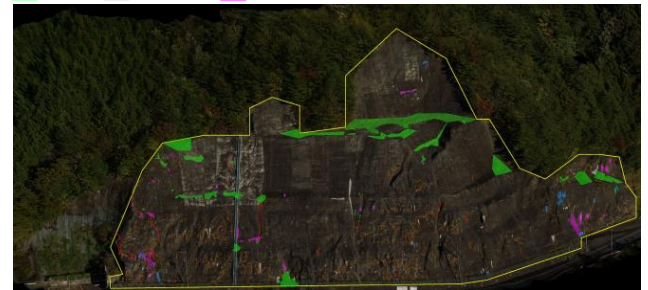
図6 空撮画像で作成したクラックマップ(抜粋)

撮影画像を用いて作成した吹付法面変状分布図の一例を図6に示す。作成には吹付法面老朽化マニュアルを参照し、目視による変状分布図を作成した<sup>2)</sup>。高画質で撮影しているため、図7に示すように変状部の画像を拡大しても開口クラックの幅や長さ、モルタル剥離等を確認することが出来た。
