## 画像分析を用いたリップラップ材劣化評価の一事例

株式会社エイト日本技術開発 正会員 黒田 修一  
 正会員 仲村 賢人  
 独立行政法人水資源機構 稲垣 謙司  
 関西大学 正会員 小林 晃

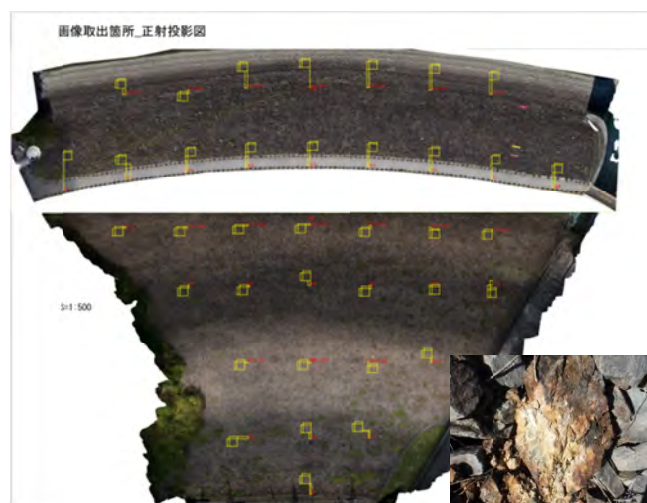
図2 堤体オルソ画像<sup>③</sup>(※画像抽出箇所を加筆)

劣化箇所(抜粋)

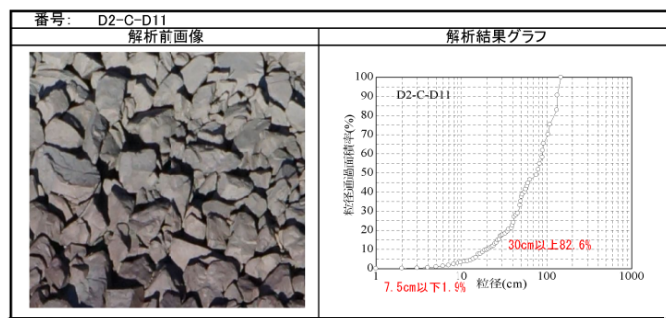
図4 300mmが70%以上の画像と粒度分布

粒度分析結果(横軸: 粒径、縦軸: 粒径通過面積率)の一例として、図4に粒度の目安である粒径300mm以上が70%を満たしている画像を、図5に粒径300mm以上が70%を満たしていない画像を示す。両者の画像から見られる石の大きさと粒度分析結果が良く対応していることがわかる。

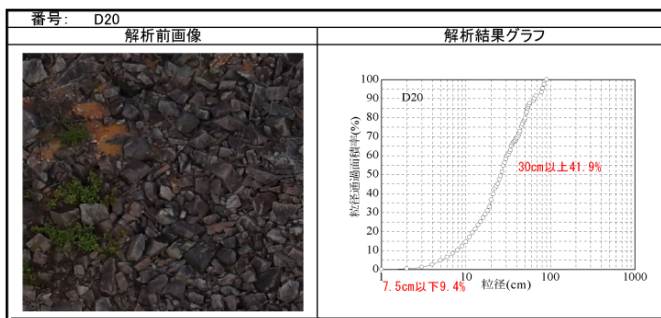
図5 300mmが70%未満の画像と粒度分布

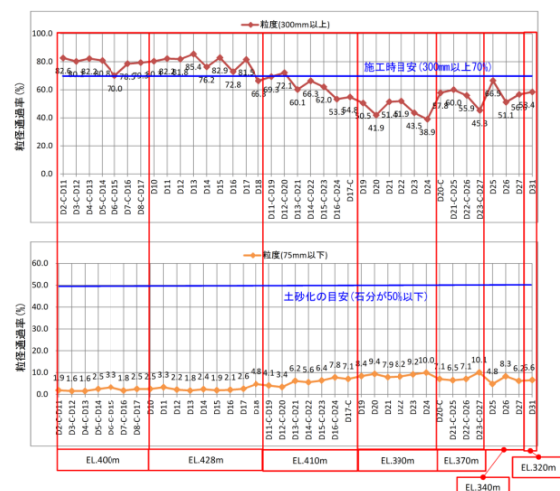
粒度分析結果からリップラップ材として要求されている性能(土砂化せず法面保護機能が確保される)を評価するため「法面保護材として必要な粒径」以上の粒度が確保されていることを確認する方法を用いた。土砂化に対する定義として図6に示す地盤材料の工学的分類から石分(75mm)の粒度をしきい値とし、その割合による粒度のランクを付けた。ランクはA~Cの判定とし、「判定A(健全): 300mm以上の粒径70%以上」、「判定B(概ね健全): 75mm以上の粒径50%以上」、「判定C(土砂化が一部発生): 75mm以上の粒径50%未満」とした。図7に上記指標に基づく判定結果を示す。施工時の目安である粒径以上で判定Aの基準をほぼ満たしている箇所と、施工時の目安である粒径を満たしていない箇所があることが判明したが、土砂化している状態(判定C)まで進展しておらず、殆どが判定Bの結果となった。現状として、対象地のリップラップ材は土砂化まで進展しておらず、法面保護材としての機能を有していると評価した。

図7 施工時に要求されている粒径と土砂化の判定分布図
