## RC床版上面の状態グルーピングアルゴリズムの適用事例

ニチレキ株式会社 正会員 ○永塚 竜也, 大日本コンサルタント株式会社 正会員 小林 大  
株式会社復建技術コンサルタント 正会員 唐木 正史

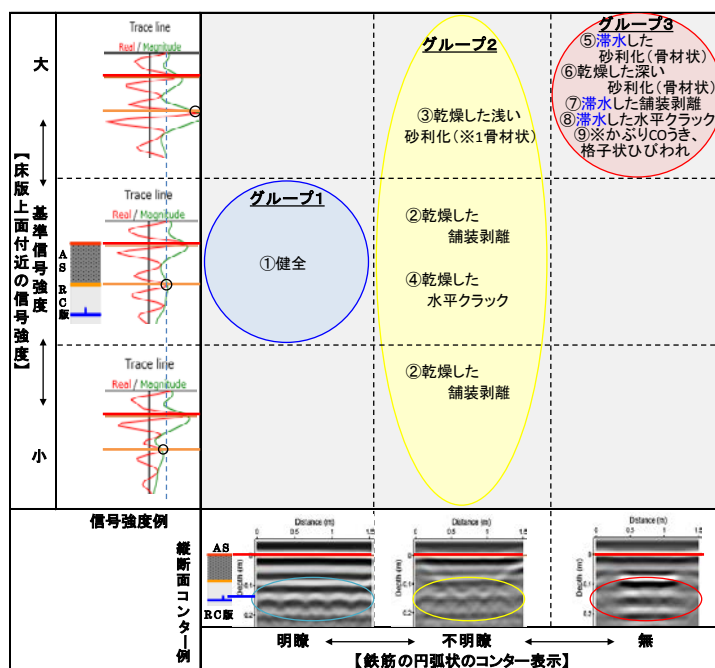
図1 RC床版上面の状態グルーピングマトリックス

筆者らが行った実物大供試体実験<sup>1)</sup>により、“鉄筋の円弧状のコンター”に着目することで、RC床版上面の状態を3グループに分類することが可能であることが分かったが、画像目視によるものであるため、評価者によるばらつきが懸念された。また、“鉄筋の円弧状のコンター”の見え方だけでは、具体的な状態評価に繋がらないと考えられることから、実物大供試体実験による知見に基づき、定量的な“RC床版上面付近の信号強度”にも着目することで、評価者によるばらつきの低減やグルーピングの精度向上を検討した（図1）。なお、具体的な状態については、開削調査などを行い特定する必要がある。

グループ1: 健全といえる領域 グループ2: グループ3ほどではないが、損傷が考えられる領域  
グループ3: 砂利化等の重篤な損傷が疑われ、健全性が低下していると考えられる領域  
□内のRC床版上面の状態は、実物大供試体実験や、調査実績からマトリックスにおいて可能性が考えられる状態  
※ 水平クラックにより、ういたかぶりコンクリートが格子状のひびわれに進展した状態

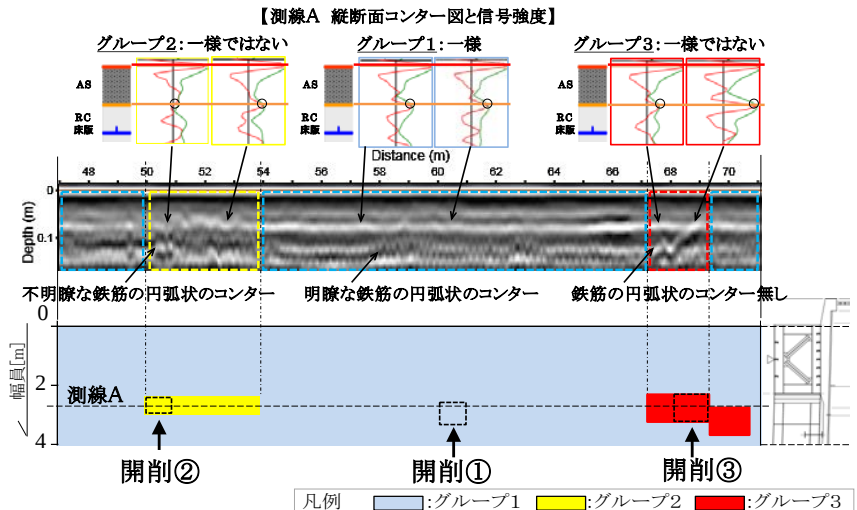
図 3 RC 床版上面の状態グルーピング概要図

得られた電磁波レーダ信号から、鉄筋の円弧状のコンターが明瞭に確認でき、床版上面付近の信号強度が一樣に取得された範囲を特定した。この範囲が“グループ 1”となる（図 3）。

次に、グループ 1 を除く範囲において、鉄筋の円弧状のコンターが確認されない範囲を“グループ 3”の候補とし、信号強度の確認を行った（図 3）。基準信号強度に比較して極めて大きい地点を確認したが一樣ではない状況であり、平断面コンター図においてまだら模様を呈した（図 4）。当該範囲は、解説に基づき“グループ 3”として特定し、それ以外の範囲を“グループ 2”に区分した（図 3）。なお、グループ 2 は、鉄筋の円弧状のコンターが不明瞭であり、信号強度が一樣ではない状況を確認した（図 3）。

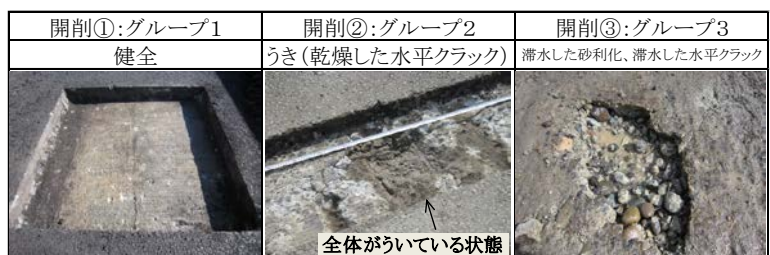
写真 1 グループ 1～3 の開削調査結果

4.2 で特定したグループ 1～3 において 1 箇所ずつ、図 3 に示す箇所について開削調査を行った。その結果、グループ 1 と特定して開削を行った①は、健全であることが確認された。グループ 2 と特定して開削を行った②は、分類された状態のうち「乾燥した水平クラック」を確認した。グループ 3 と特定して開削を行った③は、分類された損傷のうち「滞水した砂利化」、「滞水した水平クラック」を確認し、グルーピング結果と整合した。
