## 鋼橋 RC 床版の下面剥離の点検・調査・診断に関する考察（その 1）

西日本高速道路株式会社 ○正会員 田邊 功次  
西日本高速道路株式会社 正会員 松井 隆行

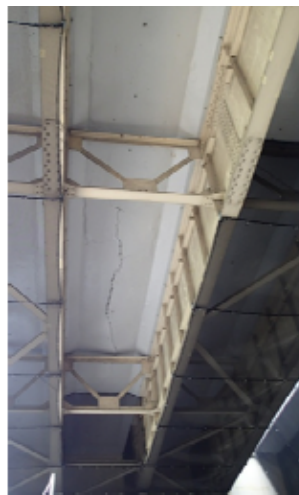
当該橋梁は、上部構造の検査路が設置されておらず、近接目視点検の実施に先立ち、床版下面からの遠方目視点検を実施した。遠方目視点検により、過去に設置したガラスクロスシート面に通常の疲労ひび割れ等と異なる橋軸方向のひび割れ

（写真－1）が確認されたため、緊急的に近接目視・打音調査を計画していたところコンクリート片の剥落事象が発生した。

写真－1 ひび割れ発見

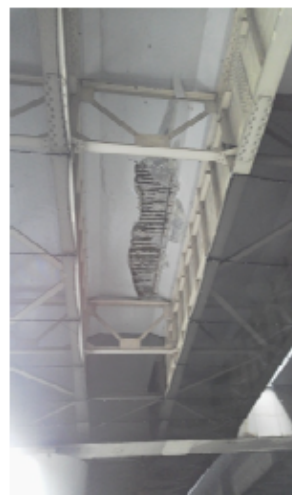
写真－2 はコンクリート片が剥落した直後の状況である。剥落範囲は 1.5m×4m 程度と広範囲にわたっており、床版下面の主鉄筋は大部分で腐食により爆裂している状況であった。

写真－2 剥落発生

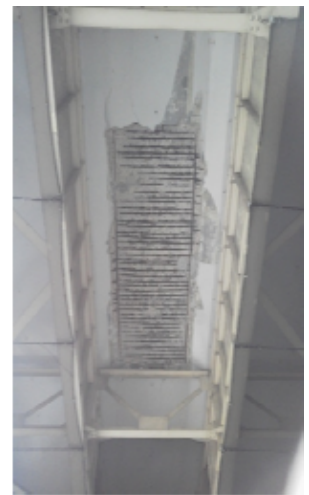
写真－3 叩落し後

写真－3 は高所作業車により浮きの確認された箇所を叩き落とした状況である。写真のとおり、コンクリート片が剥落していなかった部分においても大部分で鉄筋が腐食していることが判り、ガラスクロスシートの内部で鉄筋腐食が進行し、下側鉄筋位置で水平ひび割れが進展していたものと推察された。このため、ガラスクロスシートが張り付けられている範囲において、緊急措置として鋼桁下フランジに支持する形状で板張りによる防護工を設置し、コンクリート片の剥落に対して緊急対応を行った（写真－4 参照）。

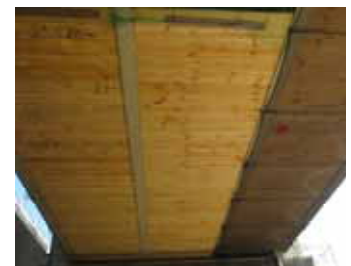
写真－4 板張り防護の設置

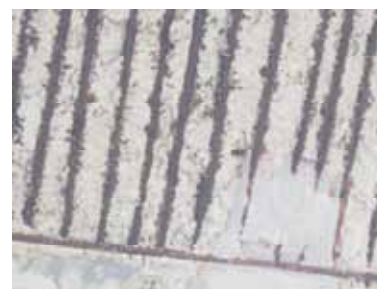
剥離範囲は、床版の大部分にわたっており、すべてが下側鉄筋の腐食・爆裂により剥離していた。床版かぶりコンクリートの割裂部分を観察すると、下側鉄筋の腐食・爆裂による水平ひび割れが内部で繋がって広範囲の剥離に繋がったものと思慮された（写真－５参照）。床版支間方向の主鉄筋はD19で概ね設計どおりの30mm程度が確保されていたが、橋梁軸方向に段取り鉄筋と思われる配筋がなされており、かぶり厚は20mm程度しか確保されていなかった。なお、段取り鉄筋付近には過去の補修跡も確認されたことから、段取り鉄筋位置より順次、腐食・爆裂が進行したものと考えられた。

写真－５ 段取り鉄筋の配置

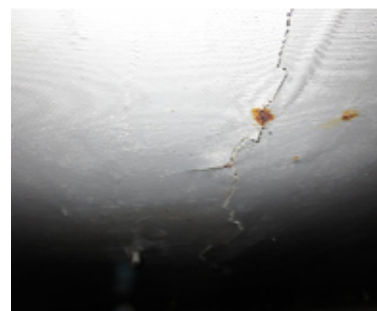
床版下面は、全面的に乾燥した状態であり、床版上面からの凍結防止剤（塩水）をガラスクロスシートが遮水し床版を滞水させているような形跡は見受けられなかった。よって、ガラスクロスシートのブリスタリングも見受けられず、シートの外面においても写真－６に示す部分的に錆汁が生じている箇所が数か所確認されたものの漏水跡やエフロレッセンスの漏出などは見受けられなかった。

写真－６ 錆汁の発生
