## 鋼橋 RC 床版の下面剥離の点検・調査・診断に関する考察（その2）

西日本高速道路株式会社 ○正会員 松井 隆行

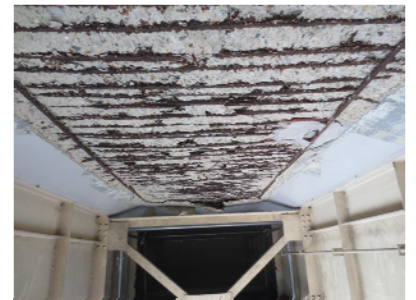
写真-1 剥落状況

調査結果より、内在塩による塩害の影響を受けているものと推察されたが、濃度が最も高い箇所では  $1.7\text{kg/m}^3$  程度であり、発錆限界である  $1.2\text{kg/m}^3$  を超えているものの、飛躍的に高い値を示すものではなかった。また、ガラスクロスシートを設置した 1998 年（H10）から剥落に至った 2015（H27）の 17 年の間で写真-1 に示すような鉄筋腐食に至っており、非常に変状速度が速い。このように、現地で生じている腐食・剥離範囲の拡大、変状の速度を鑑みると、腐食促進の要因があるのではないかと考えられた。腐食促進の要因として、ガラスクロスシートを張り付けたことによる湿潤環境の構築によって鉄筋腐食が促進されたのではないかと考えられた。これは、管理するその他の橋梁において、内在塩の影響を受けた河川上の床版の下面の剥離が顕著であったことから、塩分濃度が比較的低い場合でも不動態被膜が破壊された状態であれば結露や湿気の影響を受けやすい環境下であれば、鉄筋腐食の進行が速くなるといったメカニズム（推定）である。今回の調査では、ガラスクロスシートが湿潤環境を構築するといった客観的なデータ収集までは至らなかったが、今後、水平ひび割れ内部の結露状況などを調査し、客観的なデータをもって腐食促進のメカニズムについて検討していきたい。

当該床版は、当該床版の主な変状要因は、除塩不足の海砂使用による内在塩害の影響により鉄筋腐食・爆裂が生じコンクリート剥離が発生したものと推察された。また、ガラスクロスシートの内部で湿潤環境が構築され鉄筋腐食が促進、剥離範囲が拡大し、ガラスクロスシートが重量に耐えられなくなった段階で広範囲な剥落に至ったものと考えた。

考察結果より、ガラスクロスシート等を張り付けた床版では、遠方目視のみの点検では変状を把握することが困難であるため、赤外線カメラによる浮き剥離箇所の推定、近接点検による打音調査を実施することが重要であり、シート表面にひび割れが生じている場合は緊急的に叩き落としなどの措置を講じる必要がある。

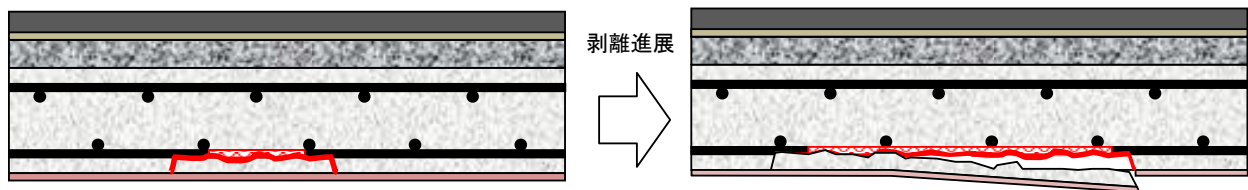
変状部分の観察より、何らかの要因により床版下側鉄筋が腐食・爆裂し、かぶりコンクリートが部分的に剥離した。部分的な剥離の段階においてはガラスクロスシートによって剥落は抑えられていたものの、鉄筋腐食の進展により内部水平ひび割れの発生・剥離範囲が拡大し、ガラスクロスシートにおいて保持できなくなった段階で広範囲の剥離・剥落に繋がったものと推定された（図-1 参照）。

図-1 剥離メカニズム（推察）

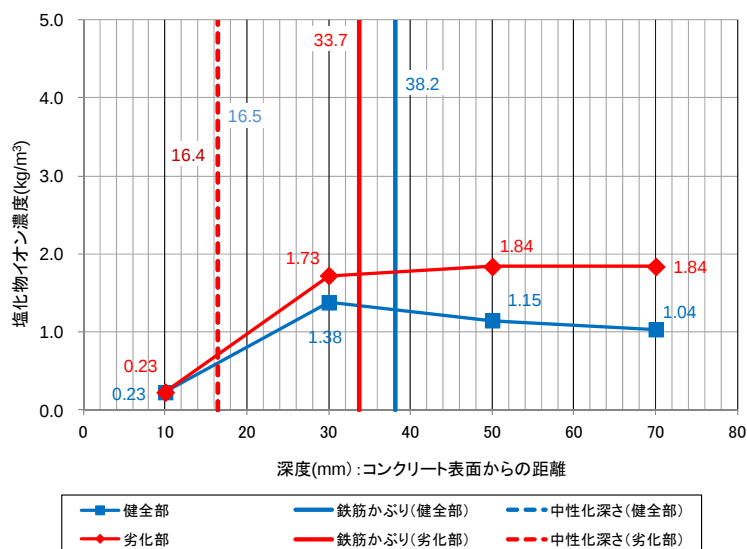
調査結果を図-1、2 に示す。調査結果より、下面鉄筋かぶり 34~38 mm に対して中性化深さは 16 mm 程度であり、中性化残りは十分存在していた。これはガラスクロスシートの設置により 17 年の間、中性化の進行が抑えられていたものと考えられ、「①経年による中性化進行」は無いものと推察した。

塩分濃度は、鉄筋付近の健全部で  $1.38\text{kg/m}^3$ 、変状部で  $1.73\text{kg/m}^3$  であり発錆限界である  $1.2\text{kg/m}^3$  を超えていた。なお、塩分の分布は、中性化した箇所を除き鉄筋付近から内部にかけて均等に分布しており、健全部で平均  $1.2\text{kg/m}^3$ 、変状部で平均  $1.8\text{kg/m}^3$  であった。

図-2 物性値調査結果
