## 道路橋から撤去した鋼板接着床版の水張り実験

(株)駒井ハルテック ○正会員 橘 肇 東京工業大学 学生会員 小原 稔生  
東京工業大学 正会員 古川 陽 東京工業大学 正会員 廣瀬 壮一

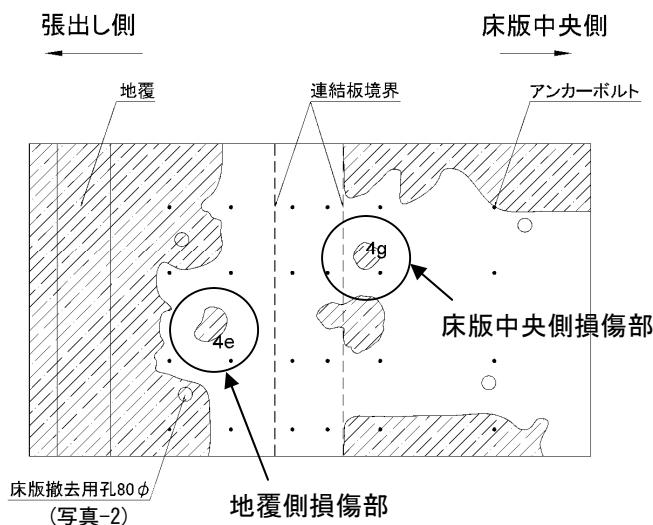
図-1 鋼板接着床版の異音分布図(床版上面からの視点)

鋼板接着の床版を提供いただいた九年橋は、1922 年竣工の 8 径間単純 4 主鈑桁と、1933 年竣工の 9 径間単純 2 主鈑桁で構成されており、計測を行った 4 主鈑桁の鋼板接着補強は 1984, 1985 年に実施されている。鋼板接着床版下面より打音検査を行い図-1 に異音部の分布を示す。床版の上面にはコンクリートおよびアスファルト舗装が施工されていた状態で供用されていた。水張り試験では、写真-1 に示すように地覆コンクリートは残しコンクリートおよびアスファルト舗装の撤去を行い、側の面を防水塗装および止水を行い床版上面に滞水させた状態で 1 日放置し、翌日に非破壊計測を実施した。

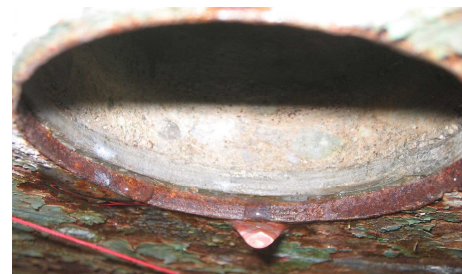
写真-2 撤去孔からの漏水状況

非破壊計測方法は、レーザー差動干渉法の計測方法を検証するため、加振用レーザーをハンマーによる打撃、変位検出用レーザーを 2 台の加速度計に置き換えた衝撃弾性波法にて波形を計測し、レーザー差動干渉法を模擬した計測方法とした(写真-3)。なお、鋼板上面の滞水状態については、写真-2 に示すように撤去時に設けた 80φ の孔からの漏水にてコンクリートと鋼板の間に水が浸入したことを確認した。

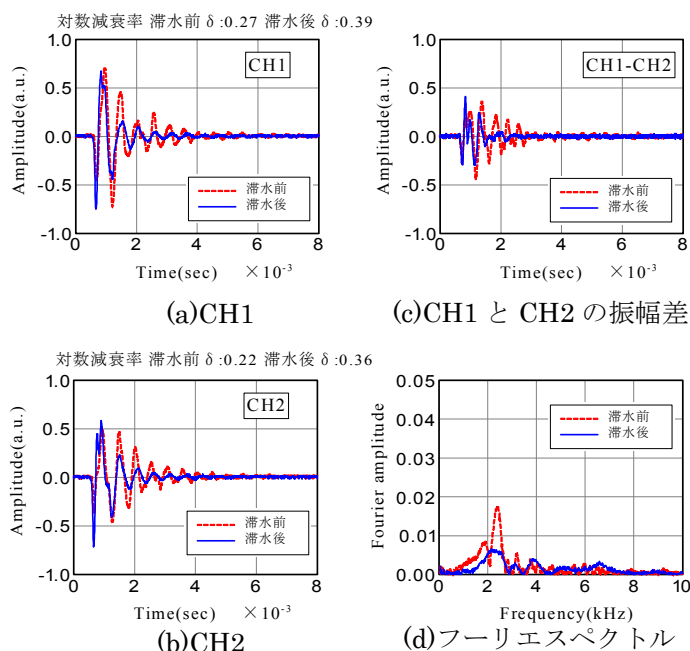
図-2 地覆側(4e)の損傷部計測結果

地覆側異音部(4e)の計測波形である図-2(a)、(b)は乾燥状態と滞水状態を比較すると、減衰に変化が見られ、周波数も若干ではあるが小さくなり滞水の有無が確認できる。また、図-2(d)のフーリエスペクトルにおいても平滑化され違いがわかる。一方、床版中央側異音部(4g)の計測波形である図-3(a)、(b)では減衰に変化は見られず床版上面が滞水状態であっても鋼板の剥離部には水が浸入していないことがわかる。なお、対数減衰率の算出にあたっては測定感度により4e部は3波、4g部は8波平均とした。

これらの結果は、横断勾配の低い地覆立ち上がり付近にひび割れ等損傷が見受けられたが、それ以外では床版下面まで漏水するような損傷がなかったことから床版上面のコンクリートの劣化状況からも推測される。
