仮設焼却施設の放射性物質除染と放射線管理の事例

鹿島建設(株) 正会員 ○小川 浩司、本間 徳人

平成25年2月から平成27年2月の間、相馬市・新地町において、東日本大震災により発生した災害廃棄物や除染廃棄物のうち、可燃系ごみの処理をした一般廃棄物焼却施設の除染、解体業務を鹿島・奥村特定建設工事共同企業体が受注・施工した(工期:平成27年8月～平成28年3月)。福島県内の災害廃棄物仮設焼却炉では初の事例となる。本報文では、焼却炉の除染解体では初めてとなる放射性物質の除染管理、放射線管理について報告する。

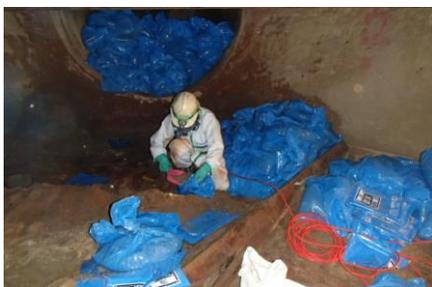
除染は、設備内の残留灰等を先行して人力で撤去し(写真-1)、その後高圧水で除染した(写真-2)。除染水はバキュームで回収し、水処理施設(写真-3)で処理後、除染用の水として再利用した。水処理フローは、①凝集沈殿、②砂ろ過、③ゼオライト、④活性炭となる。ゼオライトは溶存態のセシウム、活性炭は溶存態のダイオキシン類の吸着を目的に設置した。

写真-1 残留物の撤去

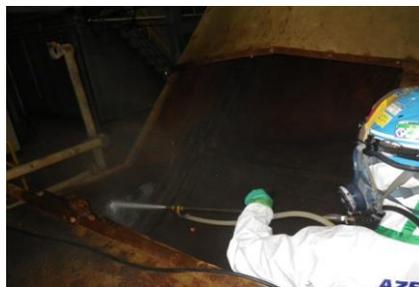
写真-2 高圧水除染

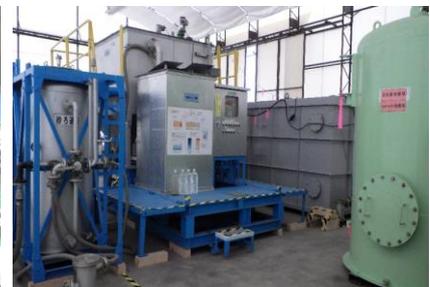
写真-3 水処理施設

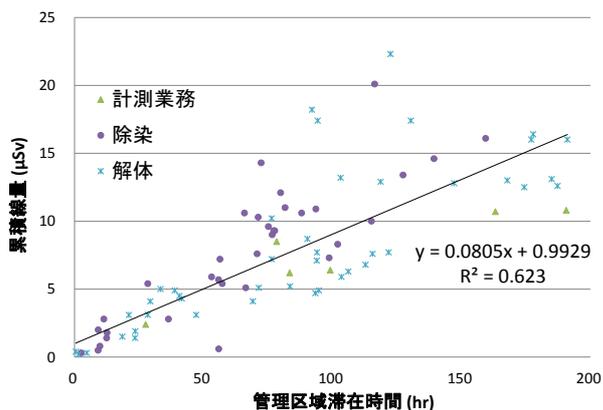
被ばく線量の管理として、①放射線管理手帳の発行・記載、②電離検診の実施、③ホールボディカウンターの作業前後の実施(3カ月に1回)、④ガラスバッチの携帯、⑤ポケット線量計による累計被ばく線量計測を実施した。工種毎の管理区域滞在時間と累積被ばく線量を図-1に示す。全工種の近似線形曲線の傾きから、平均空間線量率は約0.08μSv/hであった。敷地の平均空間線量率0.06~0.09μSv/hと比較しても高くない水準であった。除染・解体では累積被ばく線量にばらつきが多いが、これは作業場所に起因すると考えられる。今後、ばらつきの低減には配置転換などの細かな工夫が考えられる。

図-1 管理区域滞在時間と累積被ばく線量

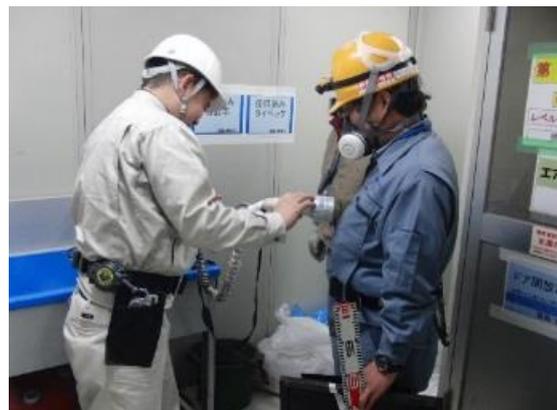
管理区域の入り口にはエアシャワーを設置、その前段に簡易ハウスをクリーンルームとして設置した。管理区域の退場時には、GM管サーバイメーターによる表面汚染密度を計測し、4Bq/cm²以下を確認して退場した(写真-4)。

写真-4 汚染検査の状況
