## RC 中空床版橋の円筒型枠の状態調査事例

| 京田辺市建設部 施設管理課 | 非会員 | 藤本 典紀 | 非会員 | 小野 貴章 |

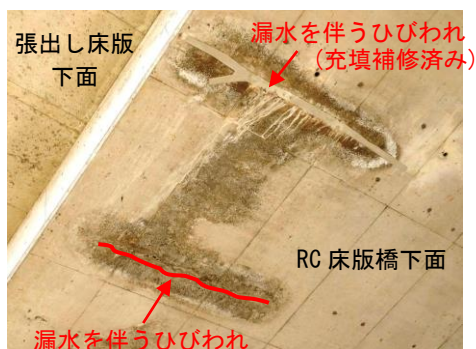
図-1, 2 に対象橋梁概要図を示す。片側 1 車線、両側歩道の全幅 12.6~15.6m で、橋長 90m の 5 径間連続 RC 中空床版橋である。曲線区間の高架橋で、片勾配 2% が設けられている。設計活荷重は TL-20 である。写真-1 に床版橋主桁下面の漏水を伴うひびわれを示す。第 3 径間の横断勾配が低い側のボイド A 直下に、2 本の漏水を伴うひびわれが確認された。片方は既に充填補修されていた。補修されていない方のひびわれ部は、ひびわれ幅が 0.3mm であり、そのひびわれから漏水が生じていた。また、ボイド A の直下にもみ、ボイド全長にわたってコンクリートの変色が見られた。

写真-1 RC 床版橋主桁下面の漏水を伴うひびわれ

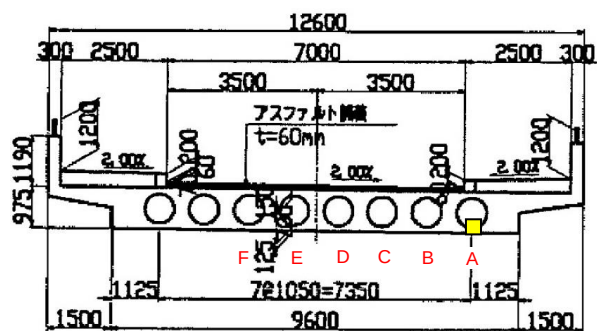
図-1 RC 中空床版橋標準断面図

■ : コア採取位置

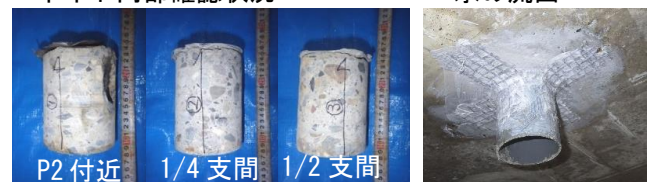
一次調査時に、水抜き孔から大量の水が流出したことから(写真-3)、コア削孔して、ボイド A 内部の状況把握と水の浸入箇所を確認する二次調査を行った。コア削孔位置は、P2 付近の水抜き孔部、1/4 支間付近のコンクリート変色部近傍、1/2 支間付近のひびわれ損傷部近傍の計 3 箇所とした(写真-4)。削孔の後処理には、塩ビ管と剥落防止ネットを設置した。

写真-4 コアとコア削孔部の後処理

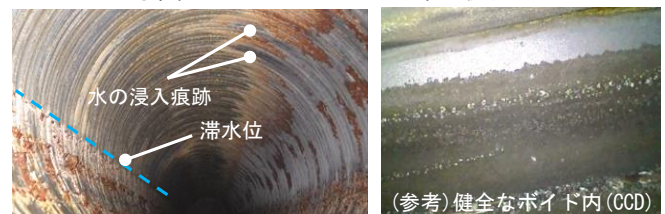
写真-5 にボイドの内部状況を示す。終点側に向かってボイドの左上方向に複数の水の浸入痕跡が確認された。この位置は歩車道境界であり、橋面排水が集まる箇所であった。ボイド内部の滞水位はボイド径 700mm の 4 割程度であった。変形や座屈といった変状は確認できなかった。

写真-5 ボイド内(1/2 支間付近から P2 側を撮影)
