## 河川鋼製水門の部位レベルの腐食性評価と腐食環境モニタリング

九州大学大学院  
日本工営(株)

学生会員 ○八木 孝介  
非会員 加藤 禎洋

九州大学大学院 フェロー会員 貝沼 重信  
九州地方整備局 非会員 石田 直己

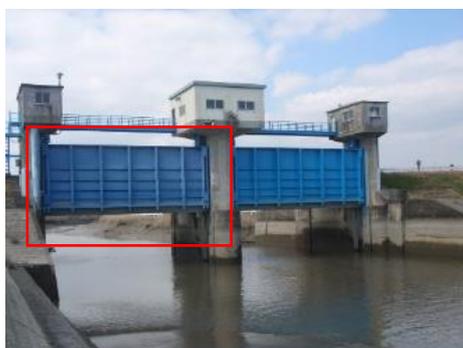
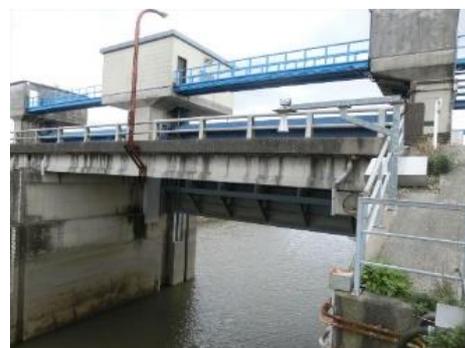
図 1 対象構造物の外観

(a) 本川側

(b) 支川側

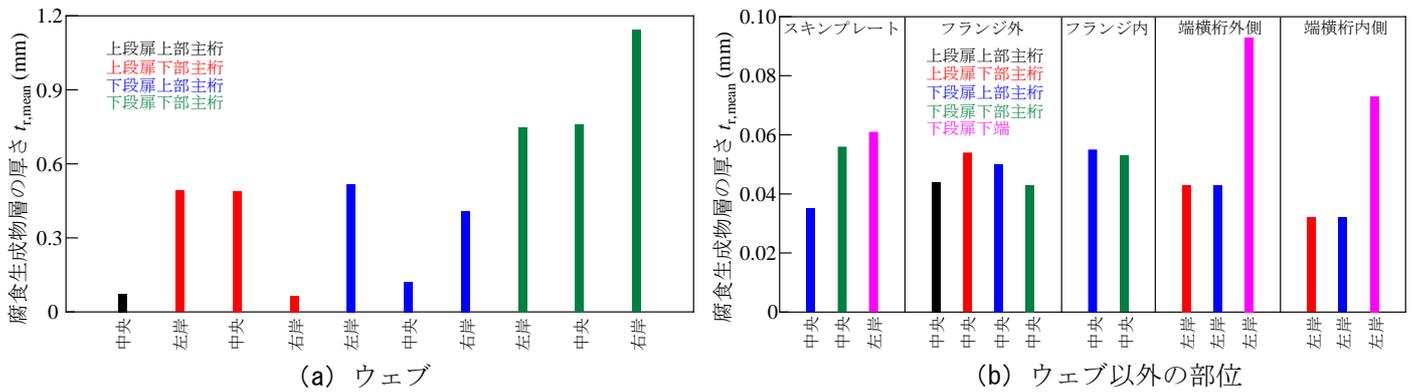
図3 腐食生成物層の厚さ  $t_{r,mean}$

**3. 大気暴露試験の結果** 貼付位置（扉体の左右および中央部）、扉体の稼動による水没および滞水が MSP の腐食挙動に及ぼす影響を検討するため、貼付した 60 枚の内 24 枚の MSP を分析の対象とした。MSP の腐食生成物層の厚さ  $t_{r,\text{mean}}$  を図 3 に示す。各扉体の主桁ウェブの  $t_{r,\text{mean}}$  は、他の部位に比して著しく大きくなっている。また、全ての部位において貼付位置（扉体の左右および中央部）と  $t_{r,\text{mean}}$  の相関性は無い。MSP の平均腐食深さ  $d_{\text{mean}}$  を図 4 に示す。 $d_{\text{mean}}$  についても  $t_{r,\text{mean}}$  と同様の傾向を示している。これは主桁ウェブの対空面に長時間滞水したことが原因である<sup>2)</sup>。また、上段扉下部および下段扉は、支川の干満時や扉体の稼動時に水没するため、土砂堆積しやすい。したがって、上段扉下部および下段扉の主桁ウェブは、降雨に加えて塩化物を含む汽水や土砂堆積が腐食の促進要因になったと考えられる。また、扉体下部の各部位における  $d_{\text{mean}}$  が扉体上部に比して大きい傾向にある。これは扉体の下部に位置するほど水没による濡れ時間と土砂の付着・堆積頻度やその量が増加するためと考えられる。そのため、最も下部に位置する下段扉下端の  $d_{\text{mean}}$  は、他の主桁ウェブを除いて大きくなる傾向にある。下段扉下部の主桁ウェブの  $d_{\text{mean}}$  は、下段扉下部における他の部位の 16 倍程度になっている。下段扉下部の主桁ウェブに堆積していた土砂の塩化物濃度  $c_{\text{NaCl}}$  は、 $167\text{mg/L}$  であった。したがって、ウェブ対空面の汽水の滞水や土砂堆積に起因して、塩化

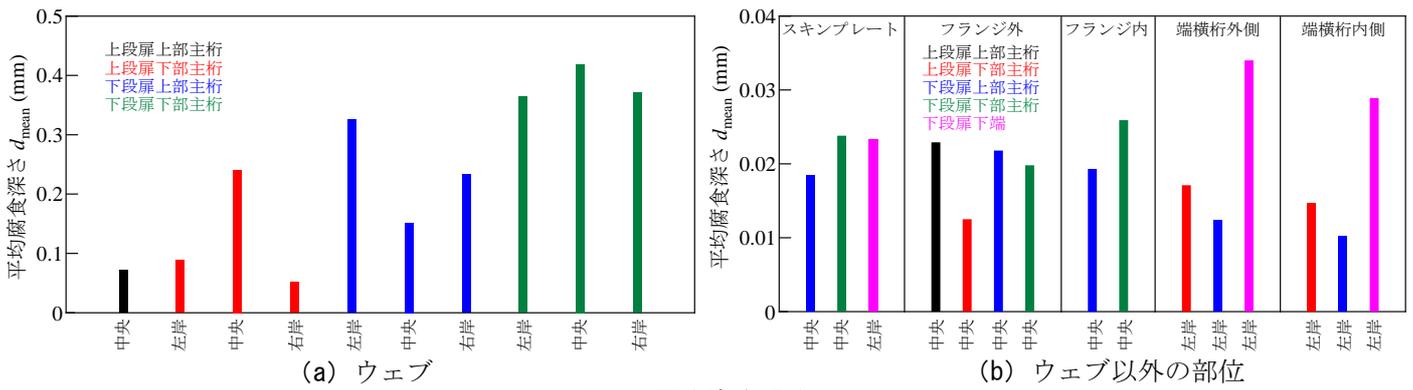
図4 平均腐食深さ  $d_{mean}$

物が付着・蓄積する長時間の濡れ環境に曝されることで腐食性が高くなったと考えられる。土砂の塩化物濃度と含水比が腐食性に及ぼす影響については、今後検討する必要がある。

**4. まとめ** 1) 汽水域における河川鋼製水門では、降雨、河川の干満および水門の稼動による水没に起因して濡れ時間が増加する。特に、滞水と土砂堆積の影響が大きい主桁ウェブ部の腐食性は、他の部位に比して著しく高くなる。2) 最も著しい腐食損傷が生じていた下段扉下部の主桁ウェブの腐食性は、他の部位の約16倍であった。
