## 広島県内山間部における高齢化した鋼プラットトラス橋の損傷調査

荒谷建設コンサルタント 正会員 ○加納 匠  
 土木技術コンサルタント 正会員 平原 義之  
 徳山工業高等専門学校 正会員 海田 辰将

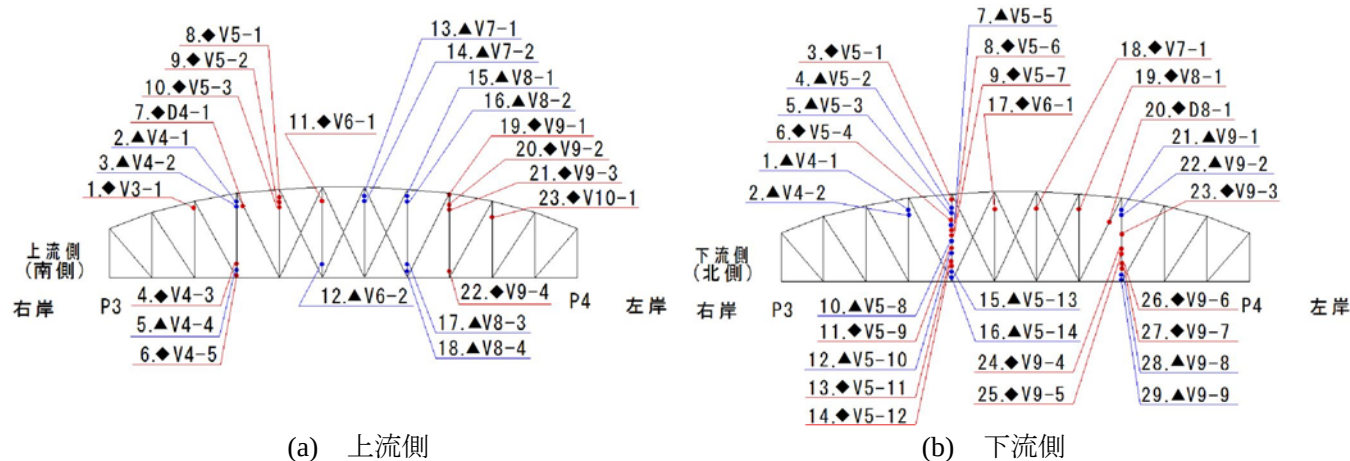
図-2 主な腐食損傷の位置

腐食損傷調査は、主構部材を対象に橋上から橋梁点検車および高所作業車を使って実施した。減肉量は腐食箇所の錆をハンマーやワイヤブラシで除去した後、デプスゲージ等で計測し、確認として超音波厚さ計にて近傍残肉厚を測定した。計測機器が適用できない狭隘部は、減肉部を形取りした油粘土を用いて計測した。図-2に調査結果から得た主な腐食損傷の位置を◆印で示す。図では、腐食損傷の中でも貫通孔または近接目視により確認された減肉の顕著な腐食をプロットしている。また、図中の▲印は2012年の定期点検で確認された孔食による貫通孔を示す。これらの図から、上流側・下流側共に鉛直材の損傷が著しいことが分かる。スパン中央付近における上弦材近くの損傷は、写真-1(a)(b)に示すような対傾構と鉛直材の接合部における局所腐食であり、両部材が隙間なく接合されているため、滞水しやすく土砂や鳥糞も堆積していた。橋端付近の鉛直材に腐食が見られないのは、スパン中央よりも鉛直材の幅が広いこと、排水性が良好であったためと考えられる。

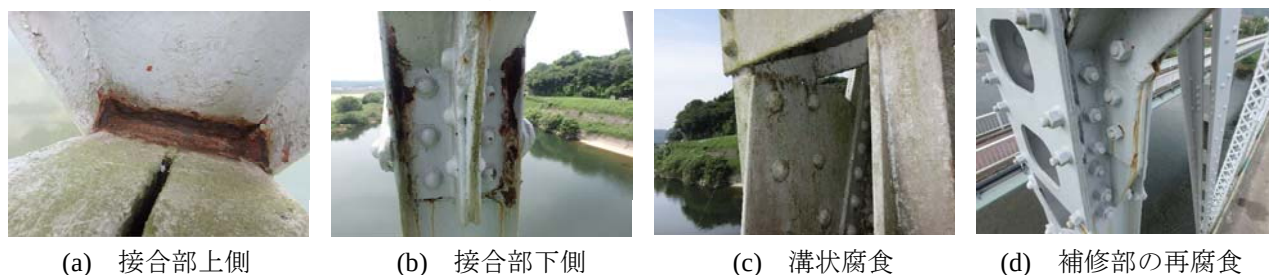
写真-1 代表的な腐食損傷

下弦材付近の鉛直材の腐食は、写真(c)に示すようなガセット境界での溝状腐食であり、貫通孔に進展していた。上流側は以上に述べた腐食が主な損傷箇所であったが、下流側では上流側と同様の傾向に加え、特定の鉛直材（V6, V9）に腐食が集中しており、鉛直材中間部のレーシンバー接合部周辺の孔食が点在していた。当て板補修部には顕著な再劣化は無いが、写真(d)に示すように母材との接合部から錆汁が確認された。いずれの腐食も部材が接合する狭隘部で生じており、錆の完全除去が難しくケレン不良に起因する塗膜割れから腐食が進展したと考えられる。

本橋のように部材交差部の多いトラス橋では、狭隘部ほど腐食しやすくケレンの作業性が悪いことから錆の除去が不完全となり、短期間で腐食が進展する。このことから、狭隘部を想定したケレン技術の確立と現場への適用が強く望まれる。また、本調査では、部材の中央部や凹凸の無いウェブ等では、膜厚が $300\sim 500\mu\text{m}$ 程度で概ね健全であったのに対し、ガセットやレーシングバー、添接板等の段差を有する部材境界部付近では、垂れ等の塗り斑ができ $1000\mu\text{m}$ を超える箇所が確認され、塗膜割れを生じていた。これらを踏まえ、顕著な腐食箇所と健全な箇所について、同一のケレン方法や塗装方法で補修対応することは難しく、この

種の鋼橋を合理的に維持管理するためには、腐食損傷の箇所や状況に応じて、施工方法、塗装の種類等を細分化して適用することも視野に入れる必要がある。また、本調査結果から、部材を流れる雨水の導水経路に配慮した対策を考えることが非常に重要であり、添接板等によって物理的に滞水しやすい構造詳細には特に注意が必要と考えられる。さらに、残りの供用年数に応じて、腐食が今後さらに進展する可能性も含めた慎重な判断が求められる。

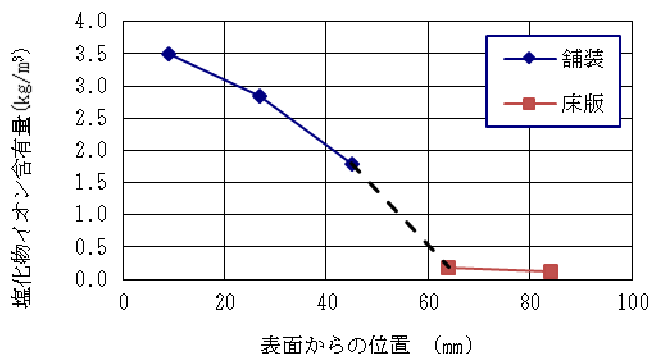
図-3 塩化物イオン含有量試験結果

本橋は、山間地域のため凍結防止剤を散布することから、床版内の $\text{Cl}^-$ 含有量を調査した。その結果、図-3に示すように、 $\text{Cl}^-$ の大部分は舗装内に留まっており、床版内の含有量は微小であった。以上のことから、コンクリート自体の品質については、概ね健全であると判断できる。
