## 供用半世紀を迎える我が国最初の無塗装耐候性鋼橋梁の健全度評価

JFE スチール(株) 正会員 ○若山 萌美, 栗原 康行, 中西 克佳, 非会員 坂本 義仁  
JFE テクノリサーチ(株) (研究当時 JFE スチール) 非会員 村瀬 正次

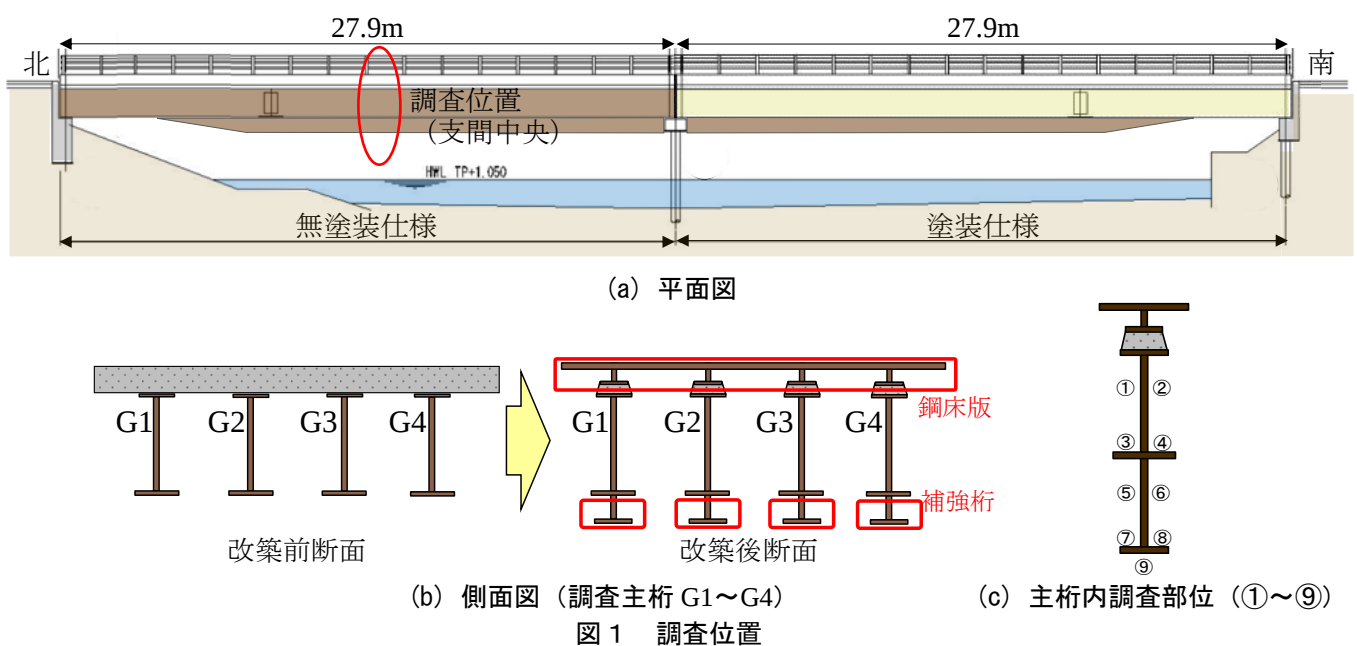
各主桁同士の劣化傾向の把握を目的に、調査部位として図1(a)~(c)に示す箇所を選定した。調査項目は、外観観察、セロファンテープ試験、さび厚及び板厚測定、付着塩分量調査、さび分析、ならびに加速度測定とした。さび外観の評価方法には日本鋼構造協会のさび外観評点基準を用いた。さび厚および板厚は、それぞれ電磁膜厚計および超音波板厚計により、それぞれ10点を計測し、それらの平均値を求めた。付着塩分量の測定にはポータブル表面塩分計を使用し、注射器で表面塩分計セル内に蒸留水を注入し、10秒攪拌、停止5秒後の数値を読み取った。さび分析については、支間中央のG1桁およびG4桁の部位③④(主桁下フランジ上面)を対象とし、密着性の悪い錆をスクレイパーにより軽く除去した後、下地にある密着性のよい錆を採取し、X線によるさびの定性分析及び定量分析を行った。G2桁部位⑦(補強桁下フランジ)の支間中央にひずみゲージ式の加速度センサーを設置し、測定結果から算出した橋梁の固有振動数とABAQUS6.12-1を用いた固有値解析による固有振動数を比較した。

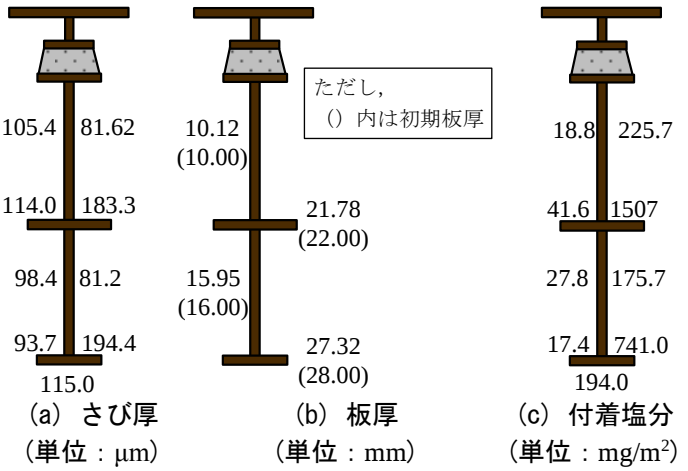
図 2 各種調査結果（支間中央・G1 桁）

まず、支間中央における外観観察及びセロファンテープ試験（表 1）から、さび外観評点は概ね 3～4 であった。次に、さび厚（図 2 (a)）に関しては、塩分や埃が堆積する下フランジ上側の方がウェブよりも大きくなる傾向が見られたものの、概ね 400 $\mu$ m 以下を示した。さらに、超音波板厚計の測定精度における有意な板厚減少量は認められなかったのに加えて、計測した全ての点で板厚公差の下限値を上回った。（図 2 (b)）以上より、主桁の耐候性鋼が支間中央において良好な状態であることを示した。

付着塩分量（図 2 (c)）は、桁の外側より内側の方が、またウェブよりもフランジの方が大きい値を示した。さらに表 2 に示すように、塩化物イオン存在下で形成される  $\beta$  値が 22.54wt% と相対的に大きい値を示す場所があった。ただし、堆積した埃や砂はその他化合物に含まれているため、 $\alpha$ 、 $\beta$ 、 $\gamma$  の比率が小さくなっている可能性に注意したい。以上の調査結果及び飛来塩分量から、本橋は塩分量が高い腐食環境にあると考えられる。厳しい腐食環境であるにも関わらず、良好なさび状態を保持している理由としては、日当たりが良く、乾燥した環境であることなどが考えられる。

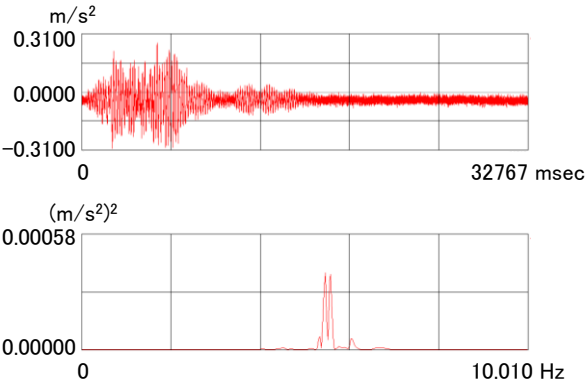
図 3 計測結果と固有振動数

最後に、計測した加速度から求めた固有振動数（図 3）と固有値解析の結果を比較すると、計測値で 5.58Hz、解析値で 5.71Hz を示し、その差は 3% 以下に収まった。以上より、橋梁全体系から見ても、構造的に健全である可能性が高い。
