## 明石海峡大橋洗掘確認調査

## 1. はじめに

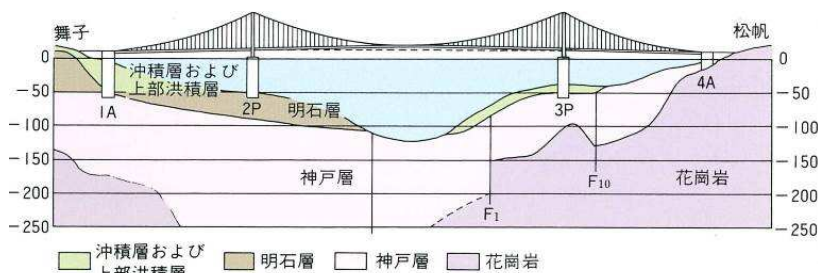
図-1 明石海峡大橋地質図

2P 主塔基礎の海底条件と洗掘防止工は次のとおりである。2P 基礎は、水深が約 46 m 最大流速は 7 kt (3.6 m/s)の強潮流である。海底は中央粒径が約 10 cm 沖積及び洪積層の砂礫層 (明石層)が数 10 m の厚さで覆っており、急潮流による洗掘が予想される (図-1)。

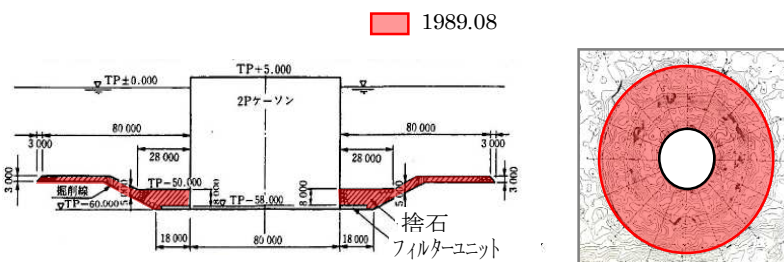
図-2 2P 洗掘防止工

洗掘防止工は基本的にケーソン刃口部にケーソン設置直後の洗掘防止のためフィルターユニットを設置し、その周辺には水理実験により特定された捨石を施工している (図-2)。

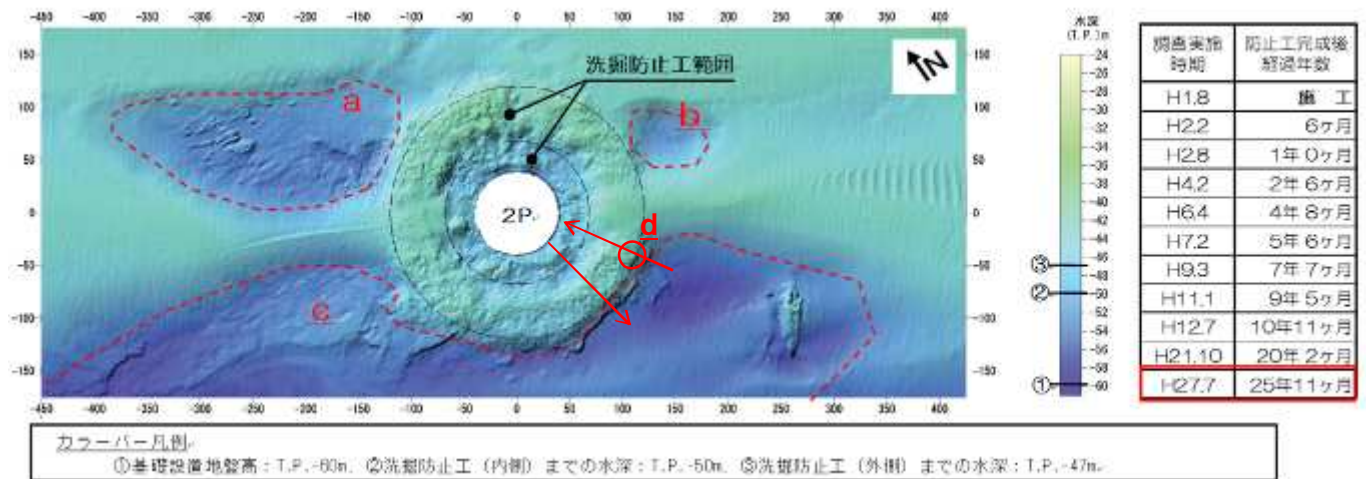
図-4 2P 3D 地形図(H27年)

ここでは 2P の調査結果の画像処理をしたものを図-4 に示す。洗掘防止工周辺部 (a, b, c 地点)で洗掘が進行している。なお、a, c 地点については水深が T.P.-60 m 付近であることから、元地盤の砂礫層 (明石層)が露出していることが推測される。洗掘防止工設置域について、洗掘の進行は確認されておらず、基礎設置地盤高 (T.P.-60 m)に達する浸食は見られていない。よって、主塔基礎の安定上は問題ないことが判明した。

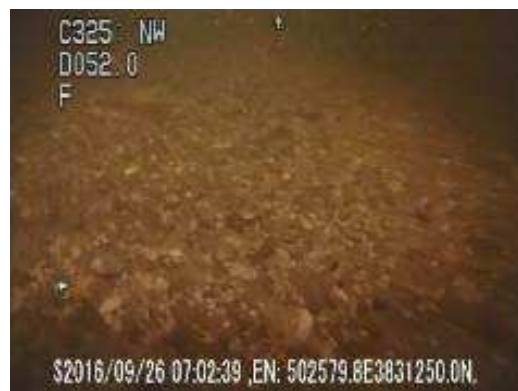
写真-2 d地点海底状況写真

写真-2にd地点の状況を示す。海底の状況は暗闇やヘドロを想定していたが想像以上に海底はクリアな状況であることが分かる(写真-2)。

ただし、本写真において当初設置した捨石が見られなかった。これは、砂利等が堆積し捨石に覆いかぶさっているか捨石が海流等により流出した可能性が考えられ、今後確認する必要がある。

今回、音響測深測量にて広い範囲の洗掘状況を調査し、初めて水中カメラにて現状把握を試みた。その結果、強潮流下でも水中カメラで撮影可能であることが分かった。水中カメラを使用することで、より詳細な状況把握が可能となる。なお、今回の調査で洗掘防止工周辺の洗掘が進展していることが判明した。また、一部捨石施工範囲で捨石が見られなかったため、砂の堆積か捨石の崩落か見極める必要がある。次回の調査では経過観察ならびに海底状況の確認も含めて洗掘状況を確認する必要がある。
