瀬戸大橋海中基礎の劣化度調査

本州四国連絡高速道路株式会社 安部 真理子
 本州四国連絡高速道路株式会社 門田 整達
 本州四国連絡高速道路株式会社 正会員 ○遠藤 和男

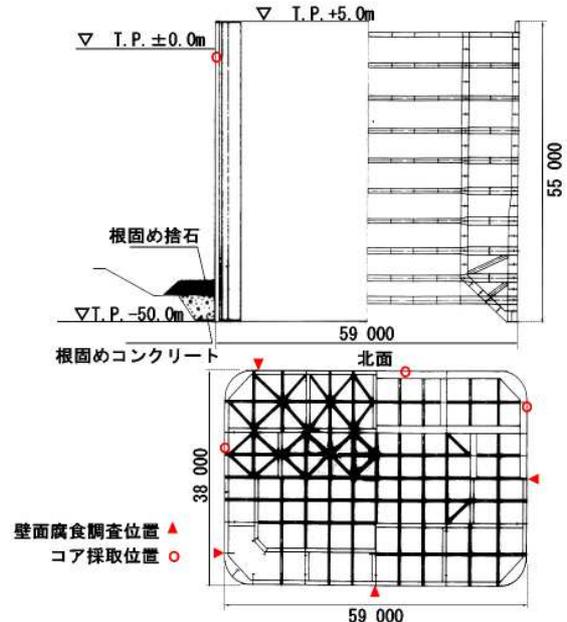
図-1 6P 鋼ケーソン構造図

6P は、南備讃瀬戸大橋の四国側の主塔基礎であり、周辺最大潮流速は 3.5knot、瀬戸大橋の海中基礎の中で最も基礎寸法が高い基礎となる。その設置面は T.P.-50 m に位置しており、平面寸法は 38m×59m の矩形、鋼ケーソン外板の厚さは 12mm～20mm となっている。鋼ケーソンの内部は補強のための鉛直リブや水平リブ、鉛直ガーター等が配置されている (図-1)。

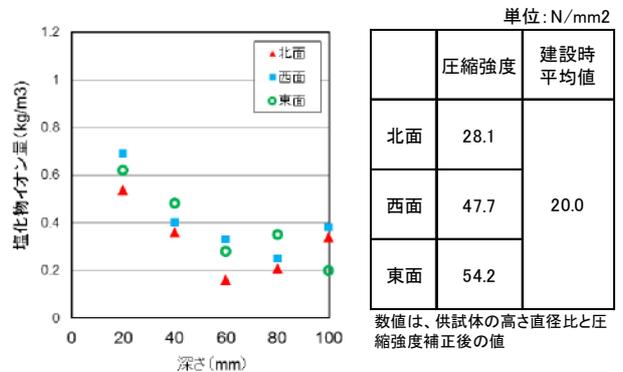
図-3 塩化物イオン濃度及び圧縮強度試験結果

図-3 に塩化物イオン濃度及び圧縮強度試験結果を示す。塩化物イオン濃度の測定結果は表面付近では約

0.5~0.7kg/m³, 内部では表面より減少し, 60~100mm 付近は約 0.2~0.4kg/m³ となった. 各供試体とも表面側で最も高い値が確認されたが, 鋼材の腐食限界である 1.2kg/m³ 以下であった. 圧縮強度試験は, 全てのコアともに建設時に測定した圧縮強度平均値以上であることから, 建設時と同等以上の圧縮強度を有していた.

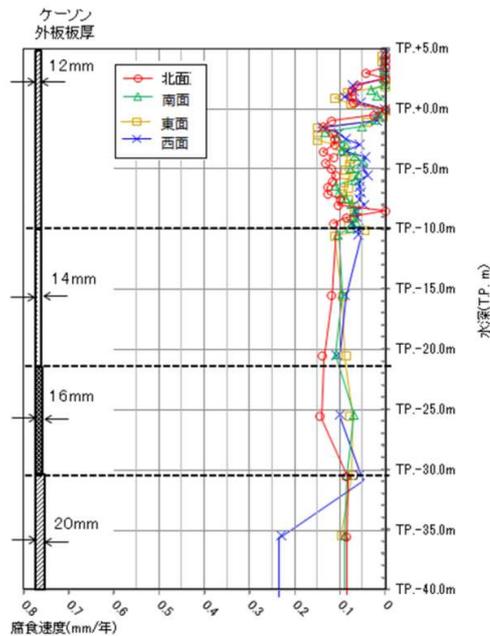
図-4 腐食速度

図-4に残存板厚計測から算出した腐食速度を示す. 鋼ケーソン設置後 33.5 年経過時点での腐食速度は, 西面 T.P.-35m 位置で 0.23mm/y となったものの, それ以外の海中部は, 概ね 0.1~0.15mm/y という結果となった. 通常の海洋環境において海水中の腐食速度は 0.1~0.2mm/y とされており¹⁾, 同程度の腐食速度であることがわかった. これより, 現時点から外板が消失するまでの期間は, 海中部で概ね 50 年~200 年と推定された. 孔食面積率は 0.1%~2.7%, 最大孔食深さは 2~13mm となり, 最も深い 13mm の孔食については, 西面・南面の T.P.-10m~-15m の 2 箇所で見られた貫通孔であった. 貫通孔はこの他に 5 箇所で見られているが, いずれも T.P.-15m 以浅で見られた. 写真-1に瀬戸大橋で見られた孔食写真, 写真-2に今回の調査で孔食面積が最大となった南面 T.P.-10m 付近の水中撮影写真を示す.

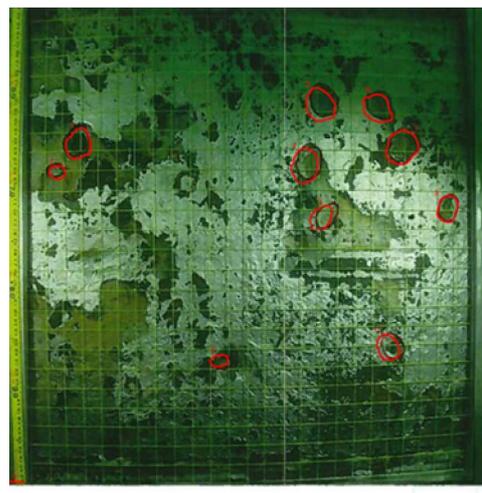
写真-2 南面 TP-10.0m 付近孔食状況 (孔食面積率 2.7%)
