## J R 東日本管内の鋼桁に関する現状の健全度定量評価 (その1)

東日本旅客鉄道株式会社 正会員 ○岡澤 亮太  
東日本旅客鉄道株式会社 正会員 吉倉 智宏

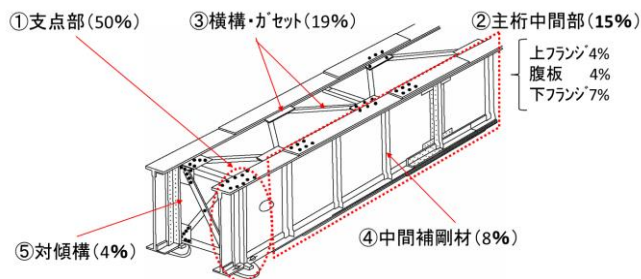
図-1 腐食変状の発生状況

J R 東日本管内の鉄桁（上路鋼桁：約 7,000 連）の目視検査による腐食変状データのうち、補修補強が必要と判断されたものについて部位ごとに集計した結果が図-1 である。約半数の変状が支点部に集中しており、この原因の一つとして、特に平板支承が用いられた箇所において風通しの悪さや土砂堆積等の影響を受けていることが明らかになっている<sup>1)</sup>。横構・ガセットや主桁中間部の部位にも腐食変状が多く発生している。

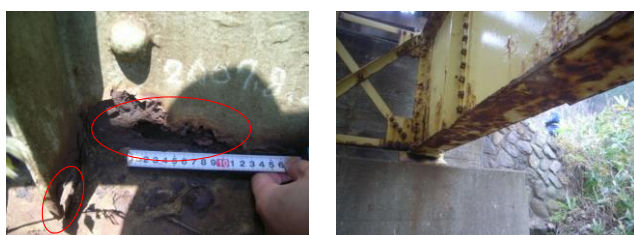
写真-1 A 橋りょう腐食状況 写真-2 B 橋りょう腐食状況

これらの部位ごとに、腐食が進行した橋りょうにおいて現状、どの程度の耐荷力が残っているのかを評価した。健全度の評価は主に現有応力比率 SR（保守限度応力度／列車通過時の最大作用応力度）が 120%以下のものを要対策とした<sup>2)</sup>。評価の対象として、腐食変状データの中から、支点部の局所的な腐食が顕著な A 橋りょう (Case1～Case2, 写真-1)、海岸線区で桁全体的な腐食が顕著な B 橋りょう (Case3～Case6, 写真-2) を選定した。2 橋の諸元は表-1 の通りである。各ケースの腐食による断面積減少イメージを図-2 に示す。

Case1 では補剛材の腹板の下端が孔食していたため、支点反力を受ける柱としての有効断面積が減少していると評価した。Case2 では支点部のせん断耐力を評価した。Case3 においては支間中央部のフランジ、腹板が全体的に減肉しており、曲げモーメントが最大となる位置での圧縮耐力・引張耐力を評価した。Case4 では当該橋りょうにおいては設計上必要なガセット厚が確保されていたものの、ガセットが腐食により機能しなくなった場合を仮定して Case3 と同一条件において、主桁の圧縮耐力・引張耐力を評価した。Case5 においては中間補剛材が減肉しており、設計上必要とされる断面二次モーメントが確保されているか確認した。Case6 では、対傾構が上側面を中心に減肉しており、横方向荷重に対する圧縮耐力を評価した。

各部位の健全度評価の結果を表-2 に示す。Case1・Case2 より、支点部は補修補強が必要な状態であるという判定結果となった。また、架設当初と腐食後の現有応力比率の比較により、腹板や端補剛材下端の腐食は桁の安全性に与える影響が大きいことが分かった。一方、Case3 の主桁中間部については、腐食が顕著な場合でも現有応力比率は 120%を確保されていた。また架設当初と腐食後の現有応力比率の差より、支点部と比べて安全性に与える影響が緩やかであることを確認した。Case4 の結果より、ガセットは 2 次部材であるが、機能しなくなると主桁の固定間距離が大きくなることにより保守限応力度が低減され、安全性に影響を与えることが分かった。Case5 の中間補剛材に関しては、腐食が顕著な場合でも必要な断面二次モーメントは維持されていた。Case6 の対傾構は腐食が顕著な場合、現状で横荷重に対する抵抗が十分取れない場合があることが分かった。

今回検討したケースにおいては、腐食が進行した鋼桁では現状で補修補強が必要となっている場合があることを確認した。部位ごとに見ると、支点部及びガセットや対傾構は桁の安全性に与える影響が大きいことが分かった。これらの部位は施工上、既設の検査足場を活用できる場合が多いことから、塗替え周期によらず、変状が発生の都度こまめに修繕や部材交換を行うことが有効と考えられる。一方、主桁中間部や中間補剛材は腐食が顕著な場合でも桁の安全性に与える影響が比較的緩やかであり、現状を維持できれば継続的に使用していくことが可能であることが確認できた。これらの部位は施工上、既設の検査足場を活用できないことから、定期的な塗替えにより断面を維持していくことを基本としたい。
