## 鋼床版橋におけるデッキ進展き裂の超音波探傷法による調査

首都大学東京 正会員 ○村越 潤, 御代川 裕紀, 幅 三四郎

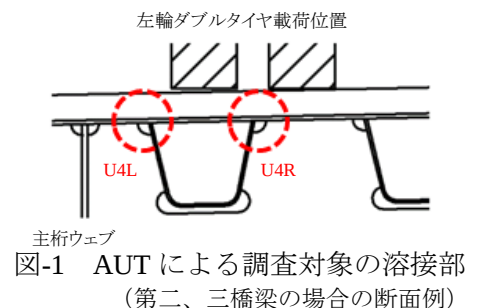
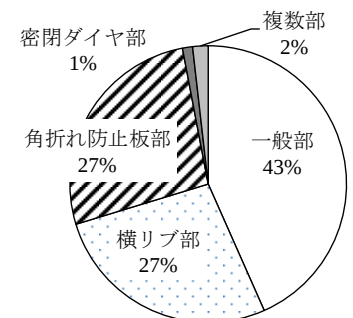
図-2 き裂の発生部位別内訳

板部、密閉ダイヤフラム部（それぞれ横リブ、角折れ防止板、密閉ダイヤフラムとの交差部に跨るき裂として分類）とこれら以外の部位（一般部）、さらに相互の部位に跨る場合（複数部）の5分類した。図-1にき裂発生位置別の箇所数の割合を示す。箇所数としては一般部が多く、横リブ部と角折れ防止板部が同程度の割合となっている。ここで各部位の溶接長に対する発生率としては、一般部が溶接部の大半を占めることを踏まえると、横リブ交差部の発生率が高く、次いで角折れ防止板部（横リブ間に2箇所）が高い結果となる。FEM解析によれば、これらの部位ではデッキの板曲げ変形が一般部と比較して厳しく片側溶接のルート部の局部応力が大きくなっており、その結果と対応するものと考えられる。図-3に1273箇所のき裂の長さの頻度分布を示す。長さ100mm以内の短いき裂が多く約55%を占める。図中には調査対象の溶接線に関して、デッキ上面の外観調査で貫通き裂が確認された14箇所の累積頻度も示す。き裂長さが300mm程度を超えると貫通き裂が見られた。既往の都市内高速道路の調査事例<sup>2)</sup>では200mm程度で貫通き裂が報告されており比較的短いき裂でも貫通に至る可能性があることがわかる。一方で、500mmを超える長いき裂でも貫通に至っていない場合も多数存在する。また、橋軸方向の輪荷重位置が同一とみなせる第二・第三橋梁のき裂（き裂数：756箇所）を対象として、Uリブ左・右側ウェブの発生割合を調査したところ、250mm程度までは左右ウェブの発生割合に差はみられないものの、それ以上の長いき裂では、右側ウェブ（U4R）がほとんどであった。また、14箇所の貫通き裂は全て右側ウェブであった。図-4に貫通き裂長さ（デッキ表面長さ）とき裂長さの関係を示す。貫通き裂は第一橋梁で3箇所、第二橋梁で11箇所確認され、第三橋梁では確認されなかった。貫通き裂の発生位置は、一般部以外の交差部が11箇所を占める。また、貫通き裂長さの短い箇所は、全て横リブ交差部をまたいで進展し、横リブ交差部直上で貫通するき裂であった。図-5に溶接線調査延長に対して、き裂発生部の長さの総和と、調査延長に対するき裂長さの総和の比率を示す。特に第二・第三橋梁では供用後の荷重条件は同程度と考えられるが、き裂の発生傾向は異なっている。なお、第二、三橋梁ともにビード進展き裂が見つかったが、相対的には第三橋梁の方が多いことが報告されている。文献<sup>2)</sup>や既往研究でも報告されているように、製作方法の違いによる、のど厚、脚長、溶け込み等の溶接状況の相違がき裂の発生形態に影響を与えているものと考えられる。

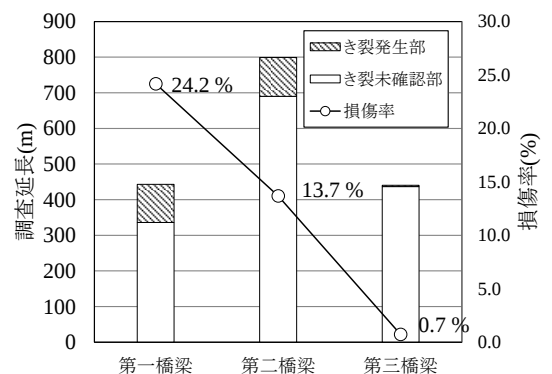
図-5 橋梁ごとの損傷状況

3橋梁の探傷結果によれば、AUTを行った2溶接線に対して、第一～第三橋梁でそれぞれ517、680、76箇所、計1273箇所（探傷延長1683m）のき裂が発見された。き裂の発生位置について、横リブ部、角折れ防止
