## 輪荷重走行試験による SFRC 補強の破壊形態の検討

首都高速道路技術センター 正会員 ○葉山 瑞樹 平山 繁幸  
首都高速道路 正会員 木ノ本 剛

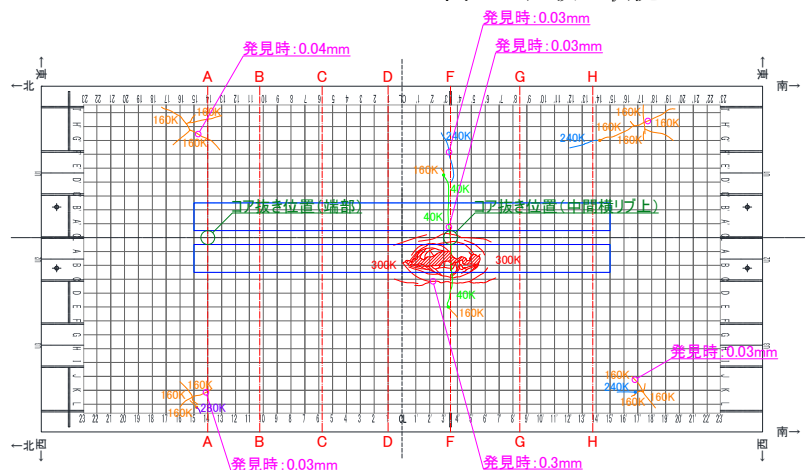
図-3 試験終了時のひび割れ状況

**3. 試験結果**：試験終了時のひび割れ状況を図-3 に示す。開始から 4 万回走行終了時のひび割れ調査で、中間横リブ（F 断面）上に幅 0.03mm の橋軸直角方向のひび割れが確認された。中間横リブ上の SFRC 表面には常時引張応力が生じるため、最初にひび割れが発生したと考えられる。走行回数 28 万回までは中間横リブ上のひび割れが進展したものの、ひび割れ幅の増大等の顕著な変化は現れなかった。30 万回走行終了時に試験機のリミッターが作動し、試験機が停止したため、載荷ブロック等を撤去したところ、中間横リブ付近を中心として D 断面から G 断面の範囲で SFRC が破壊しているのが確認された（図-4）。破壊した部分の最大深さは 20mm、近傍でのひび割れ幅は 0.3mm であった。

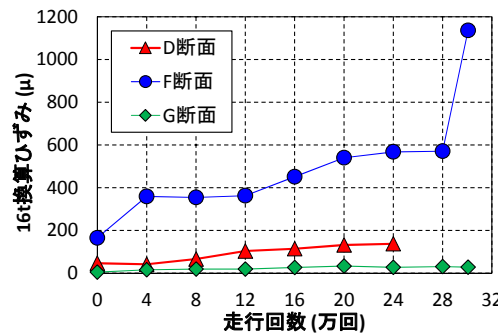
図-5 SFRC 表面のひずみと走行回数の関係

荷重変更時に実施した静的載荷試験で得られた D 断面、F 断面および G 断面の SFRC 表面でのひずみと走行回数の関係を図-5 に示す。F 断面のひずみは 4 万回走行時から変化し始めているが、SFRC 内部での劣化（付着切れ等）

がどのように進行しているかは、ひずみの変化から把握することはできなかった。

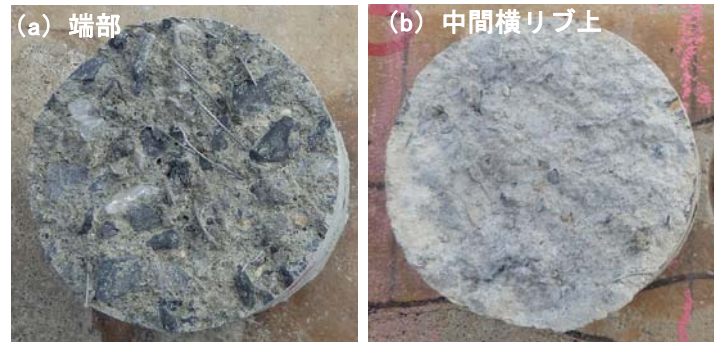
図-7 コアの破断面

付着強度試験で得られたコアの破断面を図-7 に示す。図-7(a)は輪荷重走行範囲の端部、図-7(b)は中間横リブ上で得られたものである(試験箇所は図-3 中に表示)。端部では高い付着強度であったため、SFRC 母材側で破断している。一方、付着強度の低い中間横リブ上では、破断面が平坦で表面にはレイタンスが付着している。これは、SFRC と接着剤の境界付近でひび割れが発生し、付着が切れた後、輪荷重の走行に伴い破断面がこすれたために生じたと考えられる。

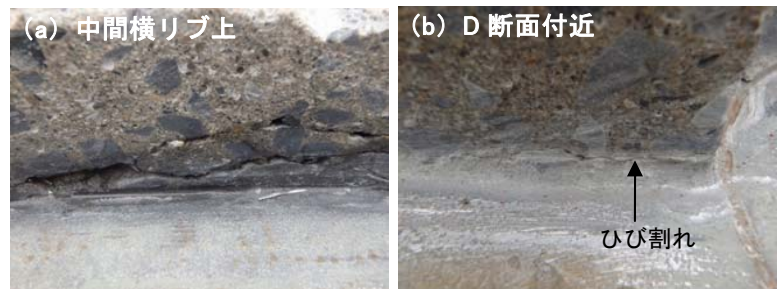
図-8 デッキと SFRC の境界部でのひび割れ状況

付着強度試験が終了した後にコンクリートカッターで切断し、断面を観察した。破壊箇所の断面を図-8 に示す。図-8(a)の中間横リブ上ではデッキと SFRC の境界部で層状のひび割れが発生しているのが確認できる。また、図-8(b)に示すように、他の断面でも接着剤よりも少し SFRC 母材側で水平方向にひび割れが発生しているのが確認できる。この位置は、未硬化の接着剤の上に SFRC を施工することによってコンクリートと接着剤が混ざり合う混合層と考えられ、通常の SFRC 母材よりも強度は低い可能性がある。他機関で行った付着強度試験<sup>2)</sup>においても今回の実験と同様、接着層の少し上の SFRC 母材部で破壊していた。SFRC 表面での破壊状況および断面観察の結果から、SFRC と接着層の境界部近傍で発生したせん断ひび割れが起点となってひび割れが進行し、最終的には SFRC 表面での応力が増加したことによって圧壊に至ったと推察できる。
