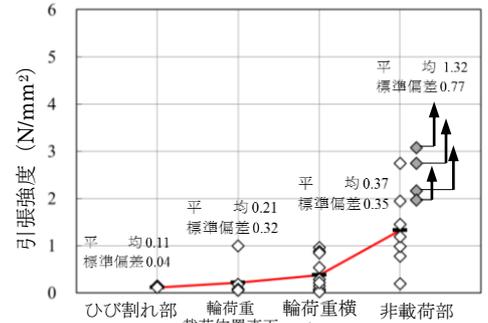
図-2 試験箇所ごとの引張強度

**4.2 コア抜き箇所と引張強度の関係** 図-2 に試験箇所ごとの引張強度を示す. ひび割れ部及び輪荷重載荷位置直下では,ほとんど強度が喪失している. 試験箇所ごとの引張強度の経年変化では,全ての試験位置で強度が低下(ひび割れ部:約 97%, 輪荷重載荷位置直下: 94%, 非載荷部:約 60%)している. また,直接輪荷重は載荷していないが,輪荷重横位置においても非載荷部と比較して強度が著しく低下していることがわかった.

※図-2,3 中の矢印付は載荷治具部で外れたため参考値

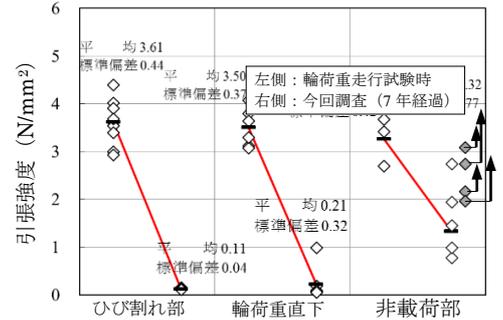
図-3 接着接合面の引張強度経年変化

**4.3 引張強度の経年変化** 図-3 に試験箇所ごとの引張強度の経年変化を示す. 今回の引張強度(平均値: 0.44N/mm<sup>2</sup>, 標準偏差: 0.51N/mm<sup>2</sup>)は,輪荷重走行試験時(2008~2009年,試験前,水なし走行後,水張り走行後:強度低下なし)の引張強度(平均値: 3.52N/mm<sup>2</sup>, 標準偏差: 0.43N/mm<sup>2</sup>)から約 76%と著しく低下しており,そのばらつきも大きい. また,破壊形態も材質破壊から界面破壊に変化している. 輪荷重走行試験直後では強度低下は見られないことを踏まえると,輪荷重繰り返し載荷によるひび割れからの水の浸入と,その後の日射による温度変化や,雨水の浸入による継続的な環境作用が,接合部の経年的な強度低下に影響を与えた可能性がある.

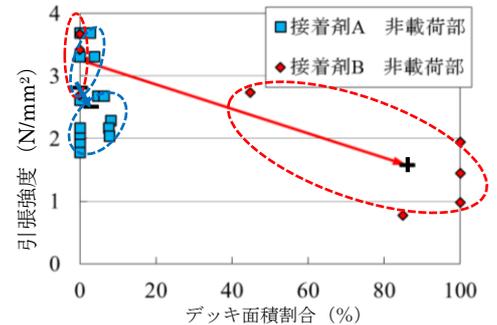
図-4 デッキ面積割合と引張強度の関係

一方で,温度変化以外の影響の考えにくい非載荷部においても約 60%の強度低下が見られており,接着剤の劣化特性の性能評価が重要と考えられる. また,図-4 に非載荷部における 2 種類の接着剤について暴露前後の強度値と破壊性状(デッキ面での界面破壊割合)の変化を示す. 図中の実線は平均値の変化を示す. ここで,接着剤 B の試験体は約 7 年間屋外暴露されている一方で,接着剤 A の試験体の暴露環境は比較的穏やかであり,必ずしも同等の環境負荷条件ではない. ただし,接着剤 A では接合部からわずかに SFRC 側に入った部分で材質破壊しており破壊性状の変化はほとんど見られず,引張強度も接着剤 B ほど低下していないという明確な違いが見られた. このような破壊形態の相違は,当時実施していた劣化促進試験(28 日間の 50℃温水負荷)後のせん断試験結果<sup>1)</sup>と傾向は概ね対応するものであった.
