## 熊本地震による被害を受けた通信埋設管の概況について

NTT 正会員 ○若竹雅人<sup>1</sup>, 張秋松  
 エイト日本技術開発 正会員 末富 岩雄  
 東洋大学 正会員 鈴木崇伸

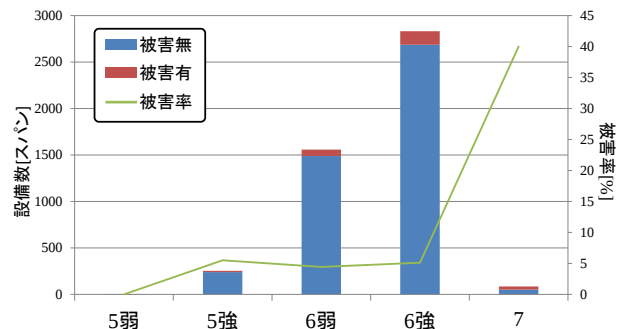
図-1 震度階ごとの被害率

本節では地震被害の概要を述べる。地震被害については、管内検査カメラの点検結果を基に集計した。腐食による通過不良等、明らかに地震被害ではない不良は地震被害から除外し、地震による影響を受けたと考えられる事例のみを地震被害として集計している。なお点検は震度7が観測された益城町、西原村及び震度階が6強となるエリアを中心に実施している。地震動分布はK-NET、KiK-net観測点データ<sup>1)</sup>、気象庁観測点データ<sup>2)</sup>、及びHata.etal<sup>3)</sup>の観測点データを用い、Simple Kriging法により250mメッシュごとの地震動強さを推定した。本節の集計においてはMH-MH間の1スパンを集計単位とした。図-1、図-2、図-3にそれぞれ震度階ごと、計測震度ごと、微地形区分ごとの被害率を示す。震度階ごとでは震度7の被害率が卓越していることが分かる。これらは益城町と西原村の一部に存在している地下管路設備が該当し、他の震度階と比較して被害率は極端に大きい。

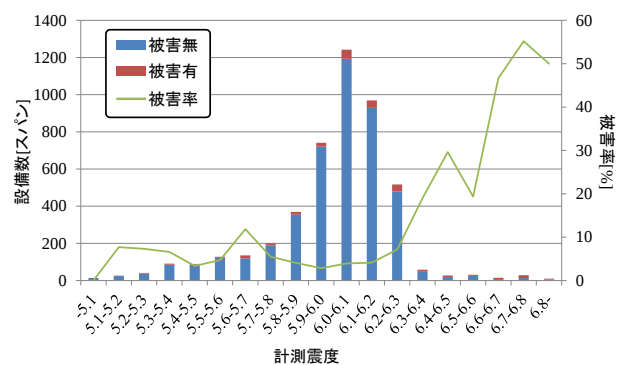
図-2 計測震度ごとの被害率

計測震度ごとの被害率も同様に6.3を超えると被害率が卓越するという傾向が得られた。微地形区分ごとの被害率からは、軟弱地盤とされる後背湿地の被害率が卓越している。熊本地震の特徴としては後背湿地と比較して良好と考えられる火山山麓地や扇状地、自然堤防で被害率が大きくなっている。被害有設備の内これらの微地形区

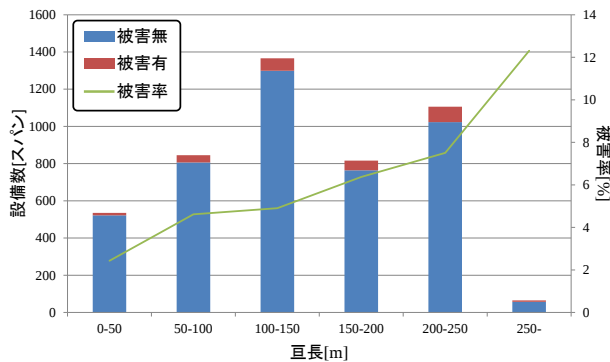
図-4 亘長ごとの被害率

分は益城や阿蘇に集中している。益城では阪神大震災と同等の強震が観測されており<sup>3)</sup>、阿蘇においては広域で地盤変状が確認されている。以上のことから、今後は微地形区分だけでなく他のパラメータを組み合わせた詳細な分析を基に被害要因を明らかにしていく必要がある。図-4は亘長ごとの被害率である。亘長とは管路に接続するMH-MH間の距離であり、この値が大きな程、被害率が大きいことが分かる。これは東日本大震災の際に確認された傾向と同様である<sup>4)</sup>。次に管路の継手種別による被害率を確認する。NTTの地下管路はMH-MH間を複数条の管路で結合して構成されている。多い箇所では数十条以上の管が単一のMH-MH間に存在している。また、同一区間であっても継手種別が異なる管が混在して存在していることは一般的である。震災後の管路点検においては全ての条数の点検を実施することは現実的でないため、単一区間に対しては優先順位を定め限られた条数のみの点検を実施している。そのため最終的な継手種別ごとの被害数は開削補修工事の状況を確認することでしか判明しない。そのため本稿においては現時点で判明している点検結果を基に被害率を算出する(点検未実施管の被害は被害有と集計されない)。図-5が被害が確認されている継手種別の内訳であり、図-6が継手種別ごとの被害率である。被害の内訳を確認すると、脆弱とされる鋼管ねじ継手とV管接着継手の被害が全体の86%と大多数を占めることが分かる。図-6の被害率からもこれらの継手の被害率はそれ以外の継手の被害率と比較しても相対的に大きいことが分かる。
