内部ひび割れを有する鋼板接着 RC 床版のたわみ測定と健全性の推定

内外構造(株)	正会員	○前川 敬彦
阪神高速道路(株)	正会員	佐藤 彰紀
阪神高速技術(株)	正会員	坂本 直太

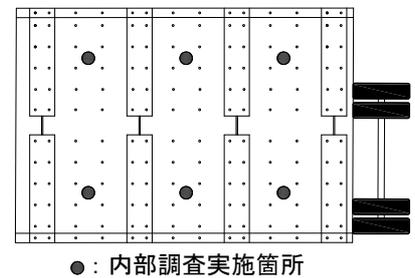
●：内部調査実施箇所
図-2 内部調査実施箇所と一般車の走行位置との関係

測定対象床版の概要を図-1～図-3 に示す。測定対象床版は、A 入路の 11 パネル（①～⑪）で、いずれも床版厚が 180mm、床版支間が 4000mm の鋼板接着 RC 床版である。A 入路は、5 径間の鋼単純合成鈹桁橋（橋長 22m、直橋）で、1969 年に供用開始し、1980～1982 年に鋼板接着補強されている。内部調査は、8 パネル（③～⑤以外）を対象として、極小口径ドリルで床版内を削孔し、高性能内視鏡で確認する方法で実施した。各パネルの調査箇所は一般車の走行位置付近の 6 箇所とした。内部ひび割れは、⑥および⑨で各 1 箇所、⑦および⑧で各 4 箇所、①および②で各 5 箇所確認しており、いずれも下段鉄筋位置付近であった。

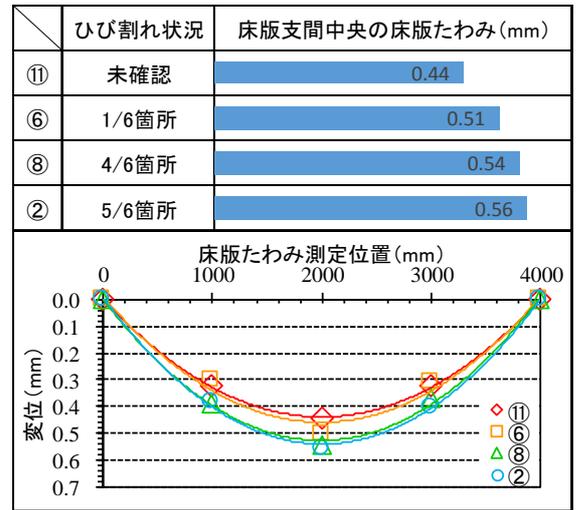
図-5 桁端部側パネルの床版たわみ

平均値±0.03mmの範囲に収まっている。床版支間中央の床版たわみは、桁端部側パネルでは、内部ひび割れが未確認の⑩で0.44mm、内部ひび割れが1箇所⑥で0.51mm、内部ひび割れが4箇所⑧で0.54mm、内部ひび割れが5箇所②で0.56mmとなっており、内部ひび割れの確認箇所数と床版たわみの大きさが相関している。径間中央側パネルでは、内部ひび割れが未確認の⑩で0.44mm、内部ひび割れが1箇所⑨で0.50mm、内部ひび割れが4箇所⑦で0.59mm、内部ひび割れが5箇所①で0.56mmとなっており、内部ひび割れの確認箇所数と床版たわみの大きさが概ね相関している。なお、内部ひび割れの確認箇所数と床版たわみの大きさが⑦と①で相関しない理由としては、6箇所の内部調査ではひび割れの分布状況を完全に把握できていないためと考えられ、実際のひび割れの分布状況は大差がないと考えられる。なお、各パネルは、断面方向の分布が概ね二次放物線上にプロットされており、局所的な劣化の進展はないと考えられる。また、単純比較はできないが、文献1)によると、上段鉄筋位置に水平ひび割れを有するパネルの床版たわみは健全なパネルより20%程度大きい。今回複数箇所で内部ひび割れを確認したパネルは、床版たわみが未確認パネルの20%以上であり、上段鉄筋位置にも水平ひび割れが発生している可能性がある。

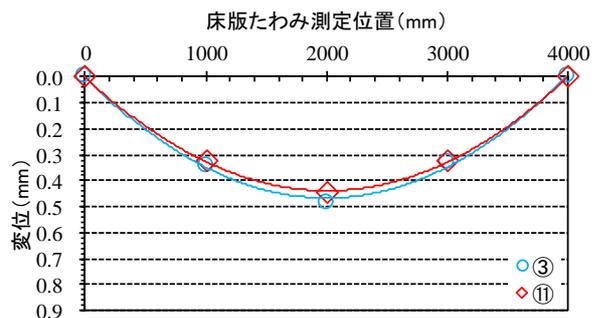
図-7 桁端部側パネルでの床版たわみの比較

内部調査が未実施のパネルは、内部ひび割れが未確認の⑩または⑪の床版たわみを基準として、これとの比較により健全性を推定した。桁端部側パネルの比較を図-7に、径間中央側パネルの比較を図-8に示す。桁端部側の③は、基準である⑩とのたわみ差や断面方向の分布が、内部ひび割れを1箇所確認した⑥と比較的似ていることから、⑥と同程度の健全性と推定される。径間中央側の④は、床版たわみが基準である⑩の約2倍に相当する0.85mmで、断面方向の分布も床版支間中央が二次放物線上から大きく外れている。文献1)の事例を踏まえると、床版支間中央付近で劣化が進展し、健全性も大幅に低下していると推定される。同じ径間中央側の⑤は、床版たわみが0.66mmと比較的大きくなっているが、断面方向の分布は概ね二次放物線上にプロットされている。したがって、局所的な劣化の進展はないが、健全性は④に次いで低下していると推定される。
