### 炭素繊維シート補強された鋼道路橋 RC 床版の健全性点検技術(その2)

オリエンタルコンサルタンツ 正会員 ○古賀秀幸  
 オリエンタルコンサルタンツ 安倍 敦  
 東北大学 正会員 内藤英樹  
 東北大学 学生会員 神宮裕作

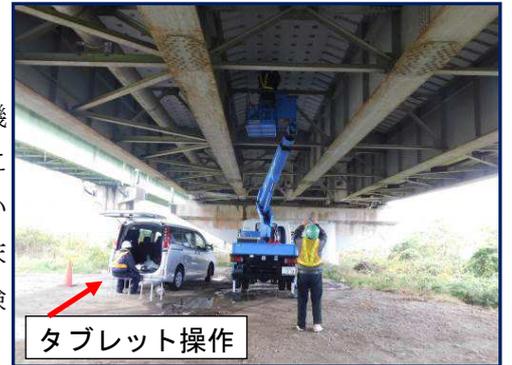
写真 1 対象橋梁(桁下面より)

対象橋梁は、河川を跨ぎ主要幹線道に架かる多径間の単純鋼鈹成鈹桁橋で、平均支間長 31.2m、床版支間 3.2m、床板厚 180mm、アスファルト舗装厚 50 mm である。本橋は架設後 54 年が経過し、RC 床版の下面全体が炭素繊維シートで補強されている。炭素繊維シートは、床版下面の状況確認、滞水防止のため、**写真 1・2**に示すように格子状に貼られている。本試験の対象範囲では、ひび割れ、漏水、遊離石灰等が見られたが、炭素繊維シートの剥離等は見られなかった。

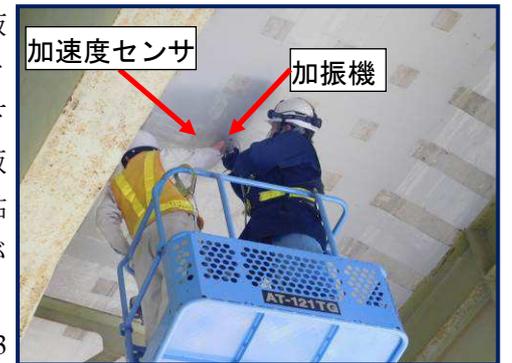
写真 2 測定状況(炭素繊維上)

河川敷上で漏水等の損傷が見られる第 3・14 の二径間を対象に、第 3 径間は各格間 21 点(7×3 点)、第 14 径間は各格間 12 点(4×3 点)とし、リフト車で床版下面に近接し、上向き方向に振動試験を行った。添架物がある格間は対象外とした。測定状況を**写真 2**に示す。

本試験は加振機とセンサの操作に2名、タブレット操作1名、計3名とした(写真2参照)。タブレットはwi-fi接続で、加振器操作とデータ取得を行っている。

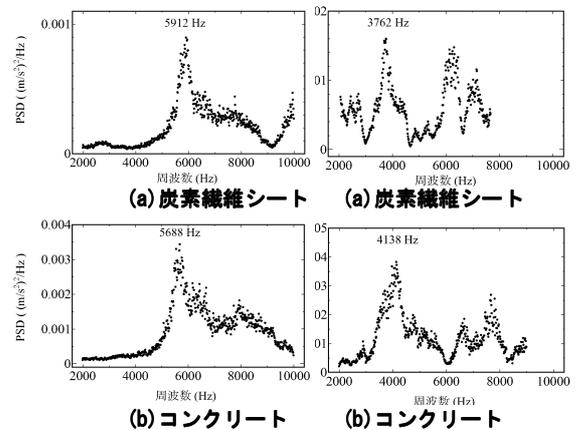
図 2 周波数応答曲線の例

① 間 0405 ② 格間 0306

(1)周波数応答による損傷評価  
振動試験による測定例として、第3径間格間0405の共振曲線を図2①に示す。本試験により、炭素繊維シート及びコンクリート

面で、同様の共振周波数が測定された。この結果は、炭素繊維シート面から振動を与えても、コンクリート床版に生じた損傷の有無、程度が評価可能なことを示している。

床版の共振周波数を、1次元の縦振動の共振周波数として概算<sup>1)</sup>する。対象橋梁は床版厚180mm、舗装厚50mmで、コンクリートとアスファルトの見掛けの音速として750m/sと2000m/sを仮定すると、共振周波数は6849Hzとなる。図2①の共振周波数は(a)5912Hzと(b)5688Hzと概算式よりやや低い。

さらに、図2②の第3径間格間0306の共振周波数は3800~4100Hz程度と低く、損傷箇所と推定される。このような損傷箇所も炭素繊維シート面(a)とコンクリート面(b)で同程度の共振周波数が得られた。
