## 供用開始から 35 年以上経過した鋼コンクリート合成床版の健全度調査

(一社) 日本橋梁建設協会 正会員 ○山崎 敏宏, 鈴木 康宏  
 正会員 佐々木 秀智, 正会員 戸田 勝哉  
 首都高速道路株式会社 正会員 保科 靖

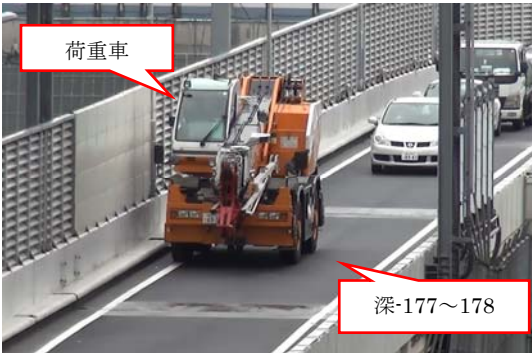
写真-1 床版載荷試験

床版支間中央でのたわみとひずみを計測。その計測値の妥当性を確認するためFEM解析を実施した。その結果、計測値と解析値に大差のないことを確認した。
