## 北陸地域を対象とした塗替塗装における付着塩分の実態把握

中日本ハイウェイ・エンジニアリング名古屋 ○正会員 有馬 直秀, 橋 吉宏, 小森 徹  
中日本高速道路 金沢支社 黒木 孝司

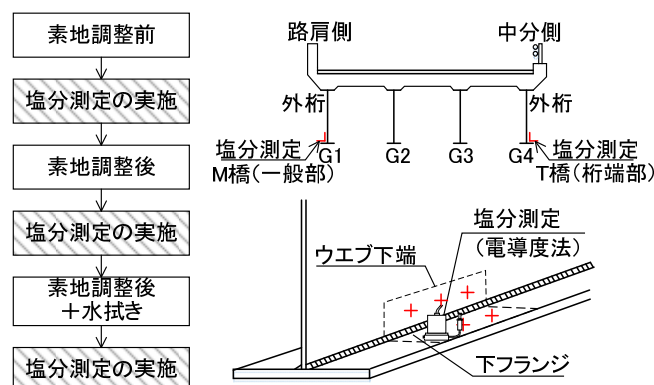
図-1 実橋梁における塩分測定の概要

今回実施した付着塩分の測定概要を図-1に示す。塩分測定は、素地調整前後に電導度法<sup>2)</sup>によりウェブ下端と下フランジで測定を行う。また、素地調整後に濡れ雑巾による水拭きと空拭きを行った後に再度塩分測定を行い、水拭きによる付着塩分量の除去効果を確認する。なお、1回の塩分測定は、近傍箇

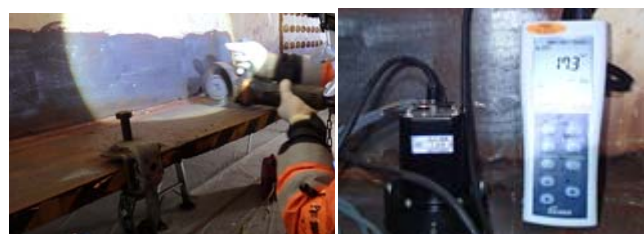
写真-1 素地調整の状況と塩分測定の状況

所で3回測定を行いその平均値とする。素地調整および塩分測定の状況を写真-1に示す。素地調整は、素地調整用電力工具(ブリストルブラスター)を用いて1種ケレン相当になるように素地調整を行う。

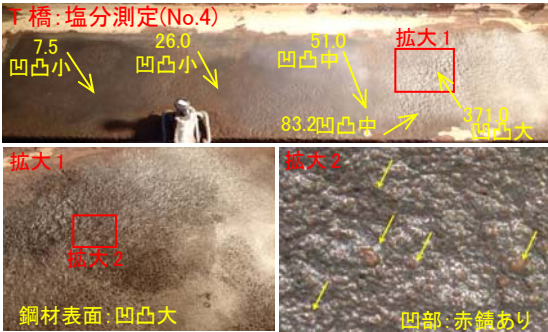
写真-2 鋼材表面の状況 (T 橋)

T 橋の測定結果を表-3 に示す。素地調整前は、M 橋と同様に下フランジの方がウェブに比べ付着塩分量は多く、1000mg/m<sup>2</sup> 以上を示す箇所もあった。素地調整後は、ウェブでは 50mg/m<sup>2</sup> 以下となり、水拭き後はさらに半分程度まで下がった。一方、下フランジの付着塩分量は、鋼材表面の状態によって大きく異なった。鋼材表面にクレータ状の凹凸ができており、比較的平らな箇所では 50mg/m<sup>2</sup> 以下を示したが、凹凸が顕著な箇所では 300 mg/m<sup>2</sup> 以上の数値を示した。これは、今回使用した電力工具では、写真-2 に示すように凹部の錆や塩分が確実に除去出来なかったためと推察される。但し、水拭き 1 回後の塩分測定で 65mg/m<sup>2</sup>、水拭き 2 回後では約 30mg/m<sup>2</sup> までに低下し、水拭きによる効果は確認できた。

2 橋における素地調整前の平均付着塩分量は約 150mg/m<sup>2</sup> から 1700 mg/m<sup>2</sup> の数値を示した。但し、素地調整後の塩分測定では、概ね 50mg/m<sup>2</sup> 以下となった。また、本試験施工から水拭きの効果も確認できた。但し、著しい腐食箇所では鋼材表面に凹凸が見られ、素地調整後で 50mg/m<sup>2</sup> 以上となった。既往の文献では、腐食部に対しては一般的なブラスト施工では、50mg/m<sup>2</sup> 以下を確保することが困難なため、塗膜残存部は 50 mg/m<sup>2</sup> 以下、腐食部は 200mg/m<sup>2</sup> 以下となるように管理目標値を設定されている<sup>1)</sup>。このように著しい腐食部は、一般部と同じ管理目標値を設定することが望ましいが、困難な場合は、別の管理目標値の設定や対策を講じることも視野に入れて検討する必要があると考えられた。

- 1) 腐食が少なく塗膜が残っている箇所では、ブラスト後の付着塩分量が 50mg/m<sup>2</sup> 以下に除去できた。
- 2) 著しい腐食部は、ブラスト後も凹部に錆や塩分が残ってしまい、50mg/m<sup>2</sup> 以下に除去できなかった。
- 3) 水拭きによる塩分除去の効果は確認された。但し、鋼材表面の凹凸状況で、水拭きを行っても塩分除去が期待できない可能性もある。このため 腐食部の塩分管理および効率的な塩分除去が課題である。
