## 連続鋼斜張橋の鋼床版に発生した疲労き裂と補修

阪神高速道路株式会社 正会員 ○田畑 晶子, 小林 寛  
 阪神高速技術株式会社 正会員 仲田 晴彦, 非会員 坂根 英樹

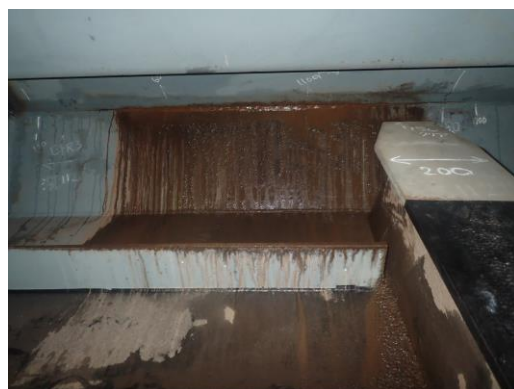
3 径間連続鋼斜張橋 (149+355+149m, 1982 年供用, 図-1) の鋼床版箱桁内主桁ウェブのコーナープレートとデッキプレートとの溶接止端部からデッキプレートを貫通するき裂が発見された (写真-1)。発見されたき裂長さは 1m 以上と長く, き裂からの漏水並びに車両走行にともなうき裂の開口挙動があった。き裂を発見後, 直ちにストップホールの設置及びジャッキによる仮受の応急対策を施し (写真-2), 当て板による補修を完了した。本稿は損傷状況と一連の対応について報告する。

古い時代に建設された鋼床版箱桁内の主桁ウェブに隣接する部分は製作上 U リブを設けることができず, かつ輪荷重を支持するためにコーナープレートが設置されている (図-2)。コーナープレートとデッキプレートとは角度をもち狭隘部であるため溶接作業が難しく, デッキプレートの平坦度など影響をうけ, 組み立て時の厚み不足やビード不整が起きやすいとされている<sup>1)</sup>。本き裂は, 供用中, 直上の輪荷重によりコーナープレート部の鋼床版に板曲げが発生し, 溶接止端部から疲労き裂が発生したものと考えられる。

写真-1 鋼箱桁内面コーナープレート部の損傷

き裂は溶接止端部からデッキプレート板厚方向へ進展・貫通し, 舗装上面から雨水が浸水したものと想定された。き裂発見後直ちに目視及び超音波探傷試験を実施した結果, き裂長は 1.4m であり, うち貫通長さは 1.2m であった。き裂は第二走行車線左タイヤ付近に発生していた。ウェブとコーナープレートの同一溶接線上に対して, 目視及び舗装上からの渦流探傷検査の結果, 同様の損傷は発見されなかった。

き裂による断面欠損を補うため、デッキプレート上下面に当て板による補修を実施した。図-4には補修断面図を示す。当て板の設置にあたりき裂が生じたコーナプレートは横リブ間にわたり撤去し、ガス切断後仕上げを行った。当て板のサイズについて、橋軸方向は横リブを跨いで、橋軸直角方向はUリブランナーが接近可能な位置まで、それぞれ当て板の縁端を確保した。当て板は、皿型高力ボルト(写真-3, M22, F10T)を用いた摩擦接合<sup>2)</sup>を採用し、舗装のかぶり厚の確保につとめた。皿型高力ボルトは、頭部形状と部材の皿孔加工部との組合せによって、部材表面からボルト頭部の浮きや沈み込みが発生し、防食性やリラクセーションに影響する。これを踏まえ、ボルト頭部角度の寸法許容差は $92^{\circ} \sim 95^{\circ}$ 、皿孔加工部の孔径基準は $\phi 24.5$ (許容差+0, -0.1mm)、皿孔角度は $90^{\circ}$ 、皿孔の基準寸法は板面から22mmとし、深堀を避けるために許容差を+2, -0mmとして管理した。皿孔加工部の製作精度の確認は、写真-4に示す専用ゲージを用いて実施した。図-5にボルト、皿孔加工部と専用ゲージの形状を示す。皿孔加工部の製作精度の判定は、添接板の皿孔加工部に専用ゲージを挿入し、円頭部の出代、皿孔部の見え方で評価した。添接板及び皿孔加工部は、無機ジンクリッチペイントを目標膜厚 $75\mu\text{m}$ で塗装した。現地での当て板設置後の状況を写真-5に、ボルト頭部の設置状況を写真-6に示す。全てのボルトの収まりは良好で浮きや沈み込みはなく許容値内となり、実橋の補修工事で皿型高力ボルトの適用は可能であることを確認した。

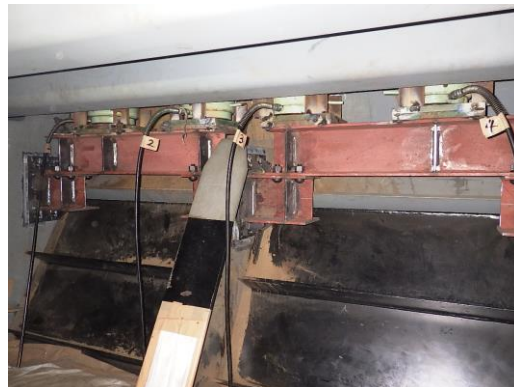
写真-2 損傷部周辺の仮受状況

き裂に対するストップホールは, 舗装を撤去し磁粉探傷試験によりき裂先端を確認した後, デッキプレート上面から実施した。ストップホール設置後の状況を図-3 に示す。き裂先端付近は, 橋軸方向から枝分かれし, 橋軸直角方向へも進展していた。施工にあたっては, き裂先端より板厚の 2 倍程度に未貫通部があると想定し, き裂先端より約 12mm 先方を中心  $\phi 24.5$  mm のストップホールを設置した。施工後, 磁粉探傷試験によりストップホール壁面のき裂の反対側を確認し, き裂がなくなるまでグラインダで切削した。また, 補修までの間, 車両の走行安全性を確保するために, 箱桁内の横リブ間には, ブラケットと横梁の受け台を設置し, ジャッキによる仮受を実施 (写真-2) するとともに, き裂の進展監視を継続した。

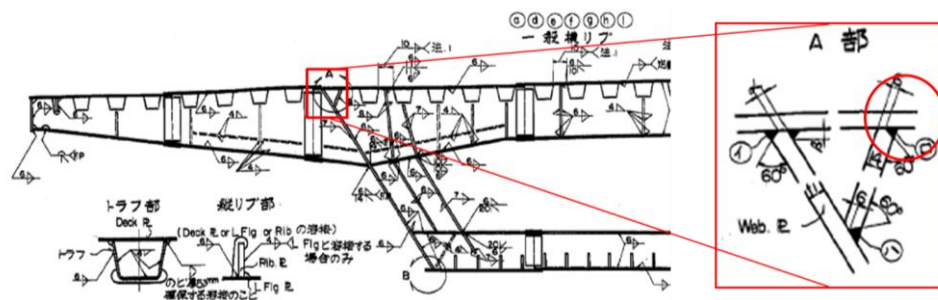
図-2 主桁の構造一般図(竣工図より抜粋)

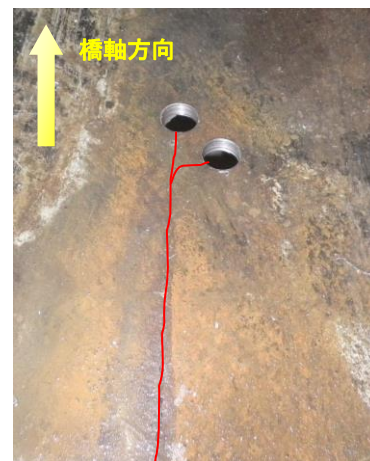
図-3 き裂とストップホール設置状況

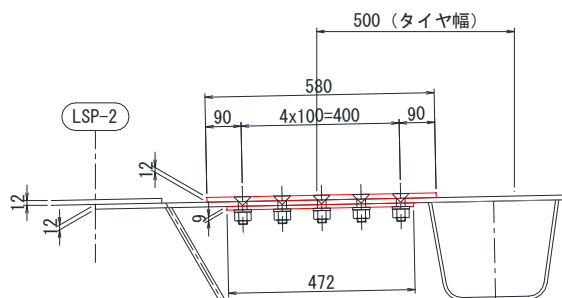
図-4 当て板補修断面図

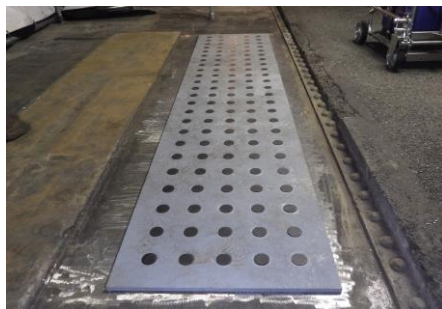
写真-5 当て板設置後の状況

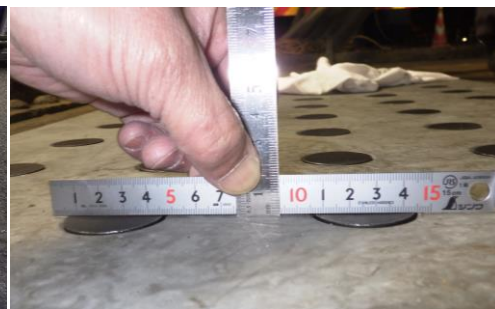
写真-6 ボルト頭部の設置状況
