鋼鉄道トラス橋の縦桁中間補剛材下端部に発生した疲労き裂対策

西日本旅客鉄道(株) 正会員 ○大久保 成将
西日本旅客鉄道(株) 正会員 池頭 賢

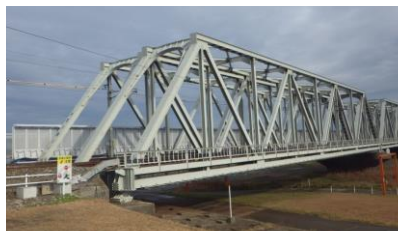
写真-3 対象橋梁

対象橋梁は、主構はリベット構造、床組は溶接構造の単線下路トラス橋であり、床組においては疲労による変状が多数発生している。また、海岸から約500mに位置しており、飛来塩分の影響により全体的に鋼材の腐食・欠食が発生している状況である。

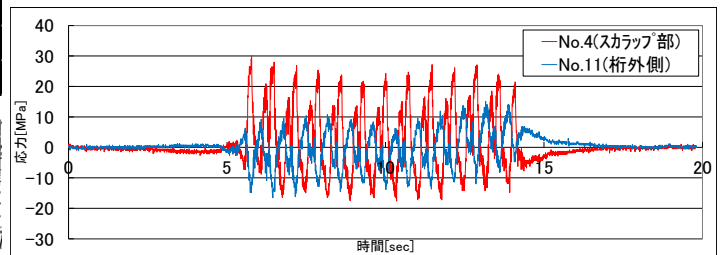
図-3 腹板表裏の最大応力箇所波形

683系列車(12両)にて測定した結果、スカラップ部の応力が最も大きい測点④とその裏側である測点⑩の波形を図-3に示す。測定結果より、列車通過時には腹板の表裏で圧縮応力と引張応力が交番しており、腹板には面外曲げが発生していることが分かる。応力範囲は47.6MPaとなっており、スカラップ部の疲労限をE等級とすると、一定振幅応力に対する打ち切り限界62.0MPaよりも小さな値となった。これは、最大入線荷重であるEF-81での計測でないことや、き裂は補剛材側の溶接止端部から発生しているが、測定は腹板側の溶接止端部から10mm位置で計測しているため、測定結果は比較的小さな値となったと思われる。当該橋梁においては、桁内側のみ補剛材があり、下横構がついていないことから、縦桁は列車通過時に下側では桁の外側に広がるような挙動をしており、このことが腹板の面外曲げを助長し、き裂が発生したと思われる。以上より、列車通過時において下フランジ近傍の腹板に面外曲げが発生することで、スカラップ部に応力集中が生じ、き裂が発生したものと考えられる。

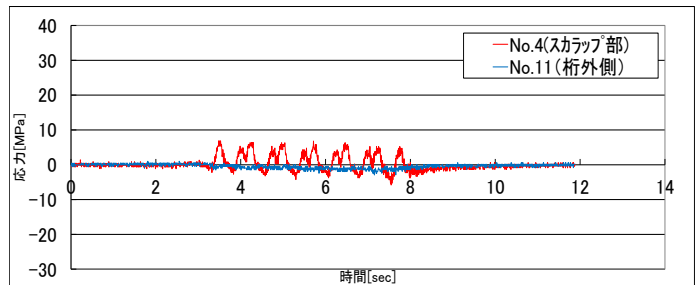
図-5 施工後応力波形

測定は対策工施工前と同様に683系列車（6両）にて実施した。測点④、⑪の波形を図-5に、測点①～⑤における対策工施工前後での応力範囲と低減率を表-2に示す。図-5より、桁内側のスカラップ部付近には引張応力が最大6.9MPa発生しているが、桁外側の圧縮応力については2.9MPaまで低減されていることが確認できた。また、表-2よりスカラップ部の応力が24～40%まで低減できて

おりリブ付き当て板の補強効果が確認できた。修繕実施前に引張応力が最大であった測点④においては、応力範囲が47.6MPaから12.7MPaと26.7%まで低減できている。よって、桁内側では引張応力が若干発生しているが、リブ付き当て板によって面外曲げを十分抑制できていることが分かる。
