## 鋼上路パイプアーチ橋の疲労照査と対策検討

大日本コンサルタント(株)九州支社 正会員 ○町田 信彦

## 1. まえがき

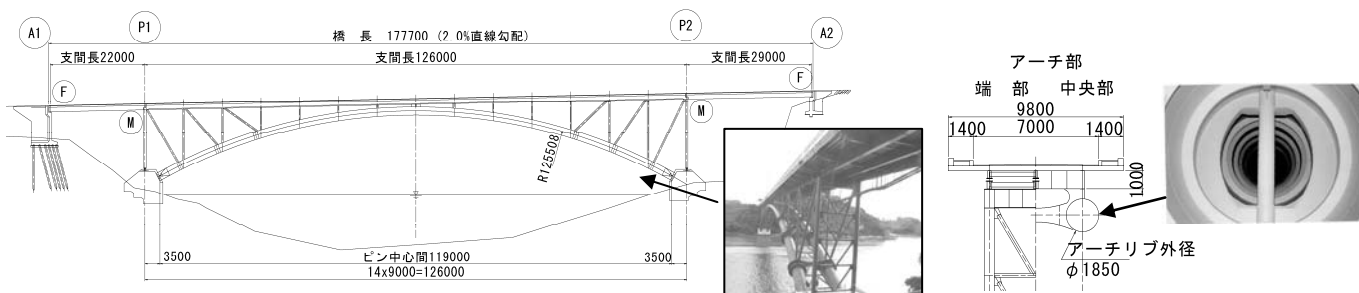
図-1 橋梁概要(側面図, 断面図, 写真)

本橋は、昭和41年に竣工された、側径間に鋼単純桁を有する、中央径間長126.0mの鋼上路式パイプアーチ橋であり、主構アーチ、支柱および斜材等が鋼管で構成されている(図-1)。竣工から約30年後(平成8年)に実施した調査で、主構アーチと支柱の溶接部の亀裂損傷が確認されたため、応急処置が実施され、平成14年には耐荷力試験を行ったうえで、疲労寿命を算定し溶接部の損傷は応急処置で十分であると予想されていた。しかし、平成24年の近接目視点検で、アーチリブ内部の支柱等に溶接部の亀裂が改めて発見された。よって、本検討にて耐震補強設計に合わせて、疲労寿命の算定と対策検討を行った。

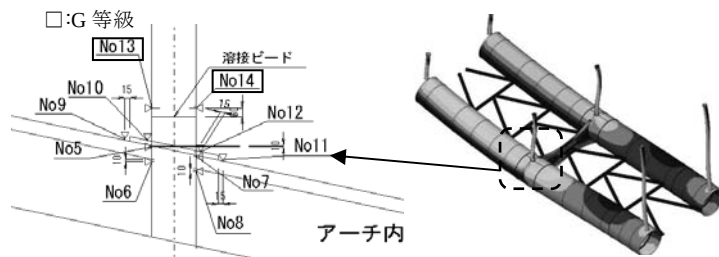
図-4 照査位置と測定箇所

(a) 損傷状況について：図-4 は, No.5～No.8 はアーチリブ内の鉛直材上端と軸方向補強リブとの溶接箇所, No.9～No.14 は鉛直材の各部溶接箇所を示したものである。梁モデルの公称応力で疲労照査できるのは, 図-5 に示すように鉛直材とアーチリブの軸線上の点に限られるため, この交点からの離れによる影響が, 過年度の損傷想定と, 実際の損傷との差異が生じた原因の一つと考える。(b) 疲労等級について：疲労等級は道路橋示方書を参考に, No.5～No.12 は H 等級(40N/mm<sup>2</sup>) , No.13 と No.14 は G 等級(50N/mm<sup>2</sup>)とした。(c) 疲労照査について：大型車交通量は 850 台/日・方向である。疲労寿命の設定として, 基準年を 2002 年の B 活荷重対応の RC 床版から鋼床板への打ち替え工事時とし, 要求年を 1966 年から 100 年後の 2066 年と設定した。(d) 照査結果について：疲労照査の結果, 全ての着目箇所, 打ち切り限界は満足しなかった。累積損傷度の照査では, アーチリブ内の No.8(終点側補強リブ位置)が 2032 年で疲労限界(34 年の延命が必要), アーチリブ外の No.11(終点側ベースプレート位置)が 2045 年に疲労限界(21 年の延命が必要)という結果が得られた。

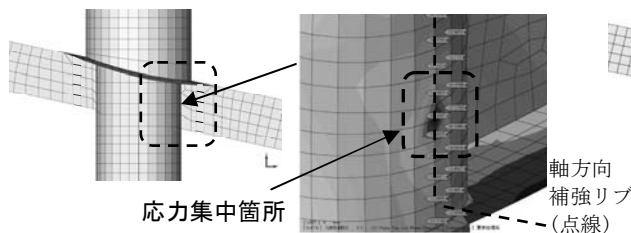
図-6 現状の No.8 近傍の応力分布

上記で得られた, 疲労寿命不足箇所についての疲労対策(延命策)の検討を行った。(a) 対策案について：図-6 に対策前における現状の応力分布を示す。図-7 にアーチリブ内部支柱の No.8 近傍での応力分布を示す。対策案として, ①案:剛性を高くするコンクリート充填案, ②案:応力集中を緩和するための軸方向補強リブ切断案, ③案:応力の流れをスムーズにする軸方向補強リブ下面への補強板追加案を検討した。①案は死荷重増と剛性増による耐震性能への影響を考慮して不採用とした。②案は No.8 近傍の応力集中は緩和されたが, その他の箇所が剛性不足により疲労寿命は下がる傾向となった。③案は疲労寿命向上の効果が確認できた。(b) 照査結果について：補強板追加案は, 応力集中が緩和され, 疲労寿命が所定の要求年を満足する結果となった。
