## 白鳥大橋ハンガーロープの現状評価

株式会社ドーコン構造部 正会員 ○佐々木康史  
 北海道開発局室蘭開発建設部 非会員 島田 武  
 北海道開発局室蘭開発建設部 非会員 福田 孝志

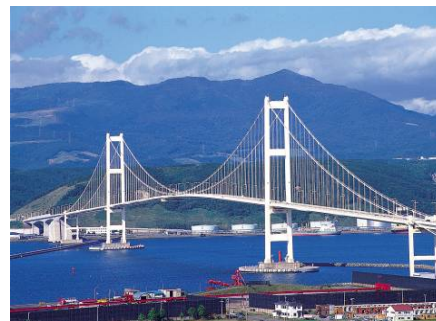
写 1 白鳥大橋

白鳥大橋(写 1)は日本で唯一積雪寒冷地に建設された中央径間 720m の長大吊橋であり、建設後 19 年が経過している。多数のハンガーロープに腐食が確認されており、腐食によるロープ強度の低下が懸念された。しかし、狭隘な定着構造のため、非破壊検査による腐食量測定が難しく、加えて腐食によるロープの強度低下に関する研究事例も少ないなど、健全性評価への課題を有していた。腐食量と残存強度に関する技術的知見を得るため、実橋から抜き取ったロープの室内試験を行い、その結果を踏まえ現状を評価した。

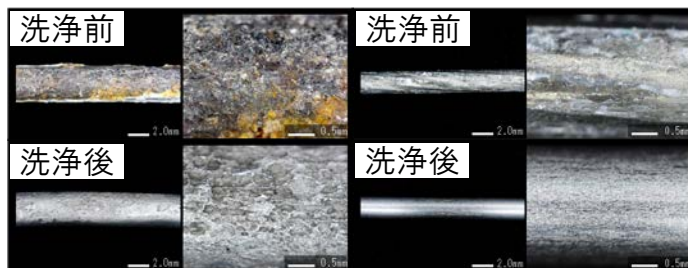
(1)素線の外観:抜き取ったロープを解体し、素線の外観状態を観察した。一般部では外層素線(写 4)に鉄素地の減肉が確認されたが、内層素線(写 5)には腐食生成物の付着だけで鉄素地の減肉は認められなかった。一方、口元部は外層・内層ともに鉄素地の減肉が認められた。口元部素線の状態を写 6、7 に示す。

写 4 一般部(外層)

写 5 一般部(内層)

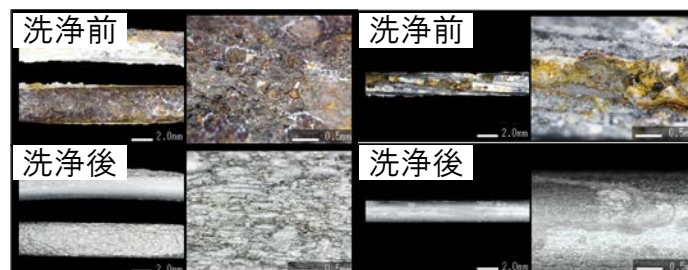
写 6 口元部(外層)

写 7 口元部(内層)

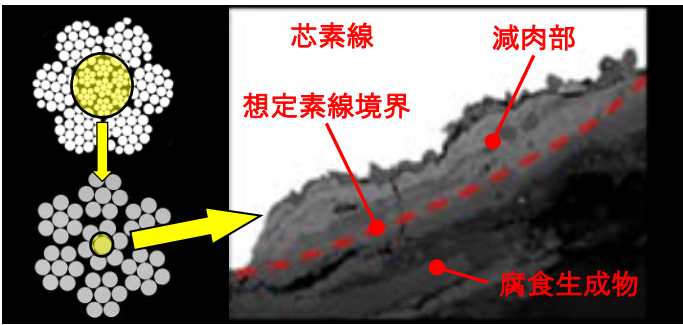
(2)腐食部の断面:顕微鏡(400 倍)で腐食部を観察した。一般部ではメッキ層の消失が確認される一方、口元部ではメッキ層の消失とともに僅かな減肉も確認された。口元部芯素線の腐食状態を写 8 に示す。

写 8 口元部芯素線の腐食状態

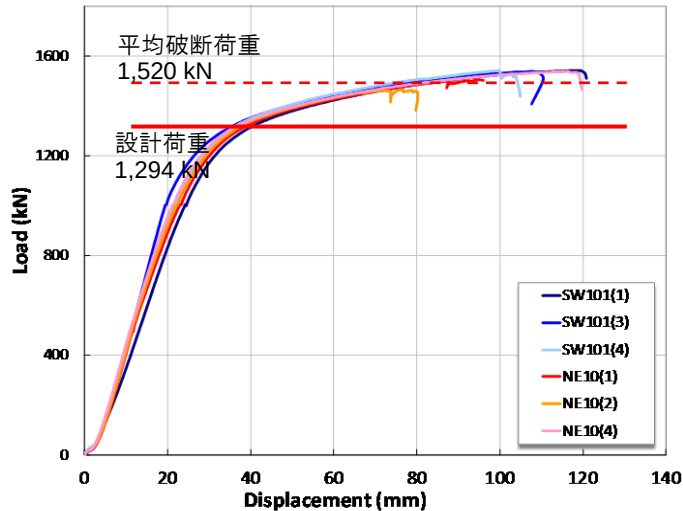
図 1 ハンガーロープの荷重-変位

(4)残存強度：腐食量と強度低下の関係を把握するため、口元部の腐食が激しいロープを中心に 6 本の試験体を作成し、引張強度試験を実施した。測定された各試験体の腐食量と破断荷重を表 3、図 1 に示す。各試験体とも破断強度は設計荷重を超えており、これにより、現在確認されている腐食状態では、ハンガーロープの安全性は確保されていると判断した。したがって今後はこのような腐食の進行を早期に抑制することで、健全性を確保するべきと考えられる。

しかしながら腐食はロープ全断面積の数%程度(最大 4%)と僅かな量であり、さらに引張破断強度への影響も認められないことから、現状では健全と評価した。ただし、ロープの内層部において、メッキ層の消失や素線の局部的な腐食が認められたことを踏まえると、今後の腐食進行により健全性が大きく損なわれることが危惧される。ハンガーロープの交換は莫大な費用を要するため、腐食進行を抑制し、現状を維持しつつ、長寿命化を図ることが現実的な対策であると評価した。
