## 鉄道橋 I ビーム桁支点首部に発生した疲労き裂調査

西日本旅客鉄道(株) 正会員 ○池頭 賢 正会員 丹羽 雄一郎  
名古屋大学 学生会員 岩井 将樹 正会員 判治 剛 フェロー会員 館石 和雄

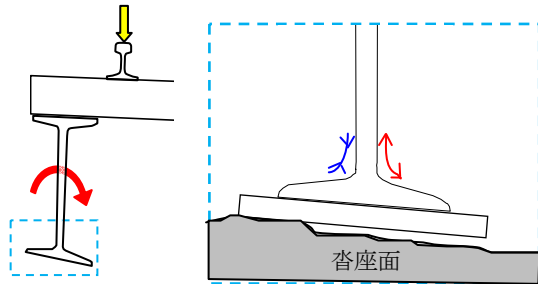
図-1 支点部の首曲げ

I ビーム桁の支点部のウェブと下フランジの境界付近(以下、支点首部)に、き裂が発生することがある。このき裂は図-1に示すように、支点部に生じた不等沈下が原因で、I ビーム支点首部に面外曲げが発生し、き裂が発生するものと考えられる<sup>1)</sup>。

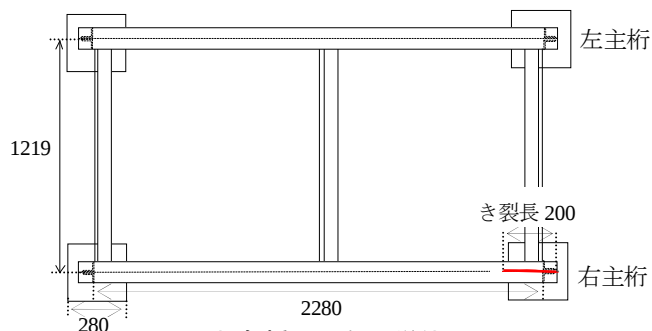
図-2 対象橋りょう (単位: mm)

測定橋りょうの概況を図-2に示す、昭和2年に架設された支間2.28m、腹板高さ305mm、フランジ幅152mmのI ビーム桁を対象とした。写真-1に示すようにき裂が発見され、き裂長さは桁端から200mm程度であった。応急対策としてき裂の先端にストップホールを施工したが、約10ヶ月後に、桁外側孔縁に写真-2に示すき裂を発見した。そこで、き裂を削り込んで除去し、ストップホール近傍の応力を測定した。

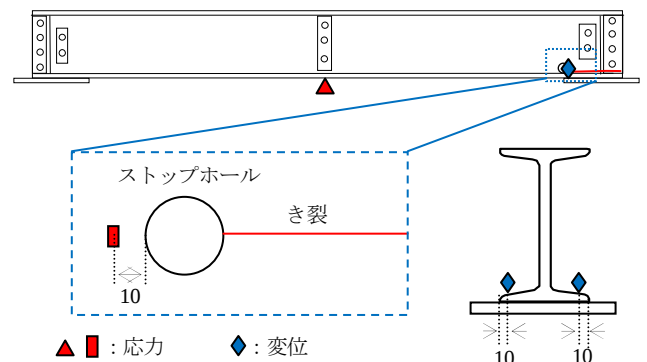
図-3 測定位置 (単位: mm)

図-3に測定位置を示す。左右主桁それぞれで支間中央下フランジ下面の軸方向応力を測定した。また、ソールプレート前端位置の下フランジ縁部において、鉛直方向の変位測定した。さらに、き裂先端のストップホールの径間側孔縁から10mm位置において、ウェブ表裏の鉛直方向応力を測定した。なお、測定列車は381系6両編成を対象とした。

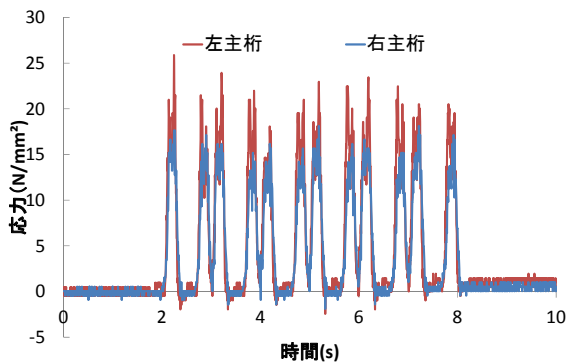
図-4 下フランジ軸方向応力

支間中央下フランジ下面の軸方向応力を図-4に示す。右主桁(き裂のある支点側)が18.1N/mm<sup>2</sup>の引張応力のとき、左主桁は22.9N/mm<sup>2</sup>の引張応力であった。

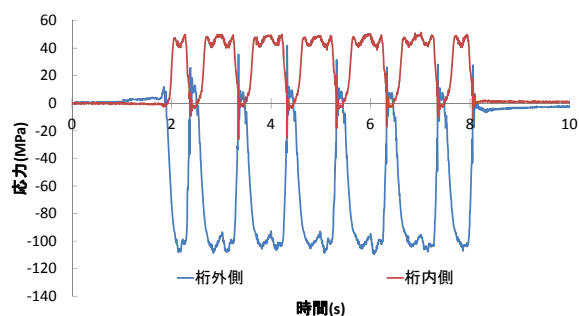
図-5 孔縁の応力

孔縁から10mm位置の鉛直応力を図-6に示す。孔縁の応力は波形から列車の車軸ごとに応答している。桁内側で45N/mm<sup>2</sup>の引張応力、桁外側で-102N/mm<sup>2</sup>の圧縮応力であり、面内応力と面外応力の比は1:2.6であった。

ストップホール施工から10ヶ月後、およびストップホール拡大（き裂除去）から8ヶ月後に発生したき裂は、いずれも桁外側から発生していた。図-3に示したように、桁外側の孔縁の最大応力は圧縮応力が卓越している。既往の文献<sup>2)</sup>では、支点部に沈下差が生じることで面外曲げが発生、き裂は引張側の部位が先行して進行していくとされていた。しかし、今回の橋りょうでは孔縁から2回再発したき裂は、いずれも圧縮応力が卓越して作用している部位であった。測定した結果は孔縁から10mm位置で測定を実施しているが、孔縁に近づくほどさらに高い圧縮応力が作用していると考えられる<sup>3)</sup>。孔縁にて圧縮降伏した後、その最小応力点が原点となり、除荷過程において引張が負荷され、き裂が発生した可能性がある。

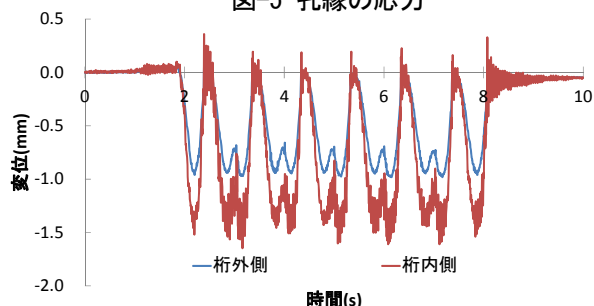
図-6 ソールプレート前端位置の鉛直変位

ソールプレート前端付近の桁外側、桁内側の下フランジ縁部の鉛直変位を図-5に示す。桁内側の方が、桁外側に比べて沈下量が大きく、相対変位は最大で0.7mm程度であった。

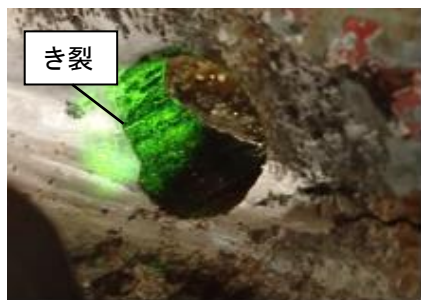
写真-3 孔縁のき裂（桁外側から撮影）

応力測定を実施した約8ヶ月後に桁外側の孔縁に、写真-3に示すようなき裂が発見されたため、桁取替を実施した。き裂が発見されてから桁取替までの時系列を図-7に示す。

圧縮応力が卓越している部位でき裂が発生した原因について検証できていないが、圧縮応力の場合でもIビーム支点首部のき裂は発生する可能性があることがわかった。そのため、ストップホール施工などの対策を実施した際には応力範囲に着目し、孔縁の応力を十分に下げることがあると考えられる。
