## JR東日本管内の鋼桁に関する現状の健全度定量評価（その2）

東日本旅客鉄道株式会社 正会員 ○小林 亜沙子

## 1. 概要

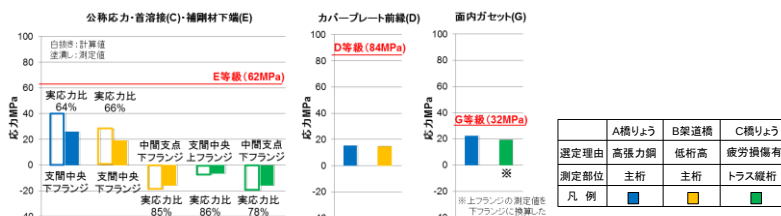
図-2 実橋の応力測定結果

図-2は、高張力鋼の桁、低桁高の桁、そして過去に疲労損傷を有した桁について、各継手別に設計値および列車通過時の応力測定値を示したものである。測定値は全て設計値以下であることがわかる。また測定値は各継手強度以下であることがわかった。図-3のように過去に疲労損傷を有した桁については、設計値および継手強度以下にも関わらず損傷が発生している。原因として考えられるのは、設計時に想定していない異常な変形や振動が作用したものと考えられる。

変動応力が大きいとされる高張力鋼を用いた桁、桁高が低い桁、および疲労損傷が生じた桁の測定値は全て設計値以下であり、それぞれの継手の疲労限応力を超過していないことを確認した。また、過去に疲労損傷を有した桁については、作用応力が疲労限応力以下であっても設計で考慮していない変形が生じている恐れのある桁に疲労損傷が発生していた。

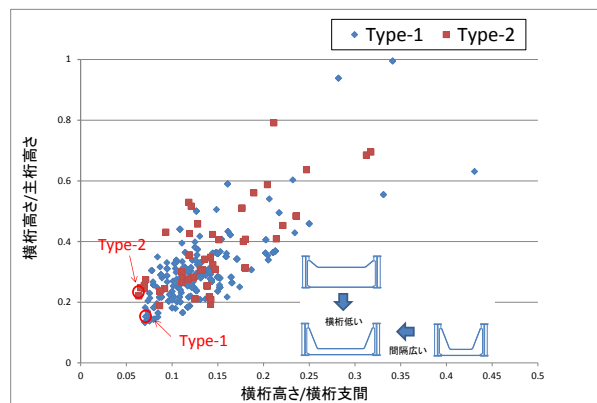
図-8 横桁高さとき裂変状の相関

⑨の横桁腹板切欠きについては、き裂発生傾向がある2つの溶接形状に分かれていることがわかった。写真-2、図-6のような（フランジ上の廻し溶接タイプ（Type1）と写真-3、図-7のような腹板コバ部の廻し溶接タイプ（Type2）の2種類に分類できた。Type1、Type2について、横桁高さと損傷の相関として示したものが図-8である。比較的腹板高が低くスレンダーな横桁の腹板切欠き部にき裂が発生している傾向にあるといえる。
