疲労耐久性への配慮が十分でない大型鋼製フィンガージョイントの疲労試験

中日本ハイウェイ・エンジニアリング名古屋(株)

中日本高速道路(株)

トピー工業(株)

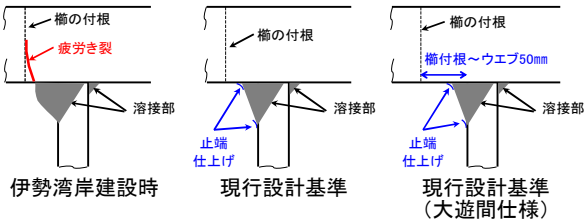
図-2 溶接部(図-1 a部)の比較

| | 伊勢湾岸建設時 | 現行設計基準 |
|---|---|---|
| 溶接仕上げ | 規定なし（対象伸縮装置はダイヤフラムの位置のみ止端仕上げ） | 止端仕上げ |
| 櫛付根の半径 | 規定なし（対象伸縮装置は10mm） | 大遊間仕様の場合20mm+面取り |
| ウェーブから櫛付根の距離 | 15mm | 大遊間仕様の場合50mm |

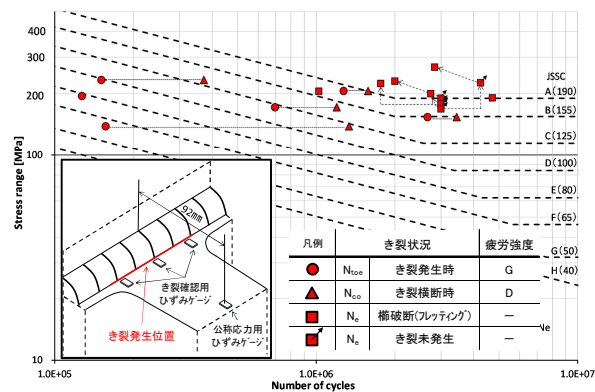
図-5 S-N 線図 (as-welded)

(1) **as-welded**：対象継手は、非仕上げの荷重非伝達型十字継手のためE等級に区分されるが、 $N_{toe}$ で整理した場合の疲労強度の下限値はG等級、 $N_{co}$ で整理した場合はD等級となった。ただし、A等級も確認されており、ばらついた結果と言える。これは製作当時に品質管理基準がなかったことによる溶接止端形状や溶接品質の差によるものと考えられる。なお、き裂は全て現地と同じ溶接止端から発生した。また、試験体は累積損傷度を考慮し、路肩と走行車線からそれぞれ採取したが明確な違いは確認できなかった。

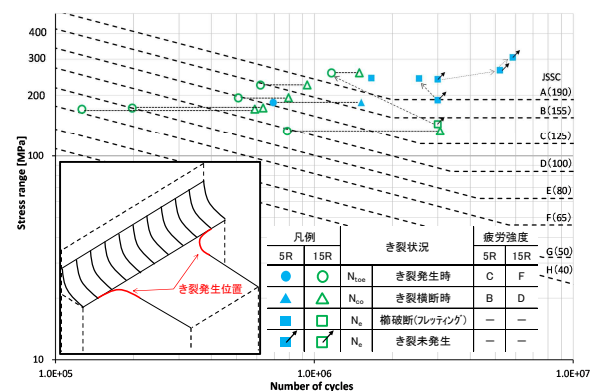
図-6 S-N 線図 (円弧仕上げ)

(2) **円弧仕上げ**：き裂はすべて櫛付根の側面で発生した。そのため、止端仕上げした荷重非伝達型十字継手の疲労強度等級（D等級）と直接比較はできないが、 $N_{toe}$ で整理した場合、増盛溶接+15R仕上げはF等級、5R仕上げはC等級であった。破面観察の結果、増盛溶接した試験体では量の違いはあるが全てで内在欠陥が確認された。これらの欠陥が櫛付根の側面近傍に生じ、き裂の起点となった場合には比較的疲労強度が低い結果となった。

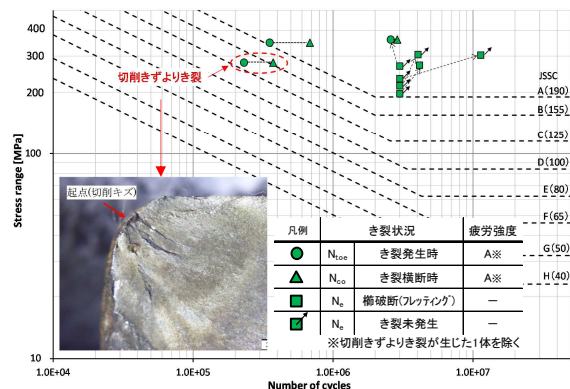
図-7 S-N 線図 (ピーニング処理)

(3) **ピーニング処理**：切削きずよりき裂が生じていた1体を除いて疲労強度等級はA等級であった。これは溶接止端近傍の引張残留応力を打ち消す圧縮残留応力が導入されたことで、作用する引張応力が低減したためと考えられる。
