ボルト取付けタイプ鋼製伸縮装置の損傷発生傾向の分析

阪神高速技術㈱

阪神高速道路㈱

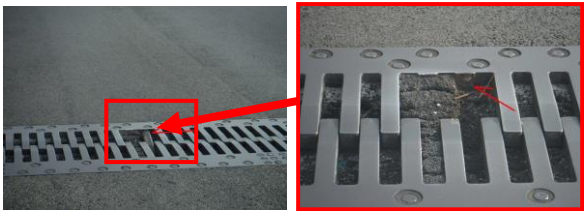
近年, 図-1 に示すような鋼製伸縮装置の爪の破断事例が増 加している. これまでの検討から, 損傷原因は鋼製伸縮装置 の樋部に接する爪部下面の腐食部から疲労き裂が発生, 路面 側へ進展し, 断面が小さくなりやがて上面からのき裂が発生 し破断する<sup>1)</sup>ことが明らかになっている.

図-1 鋼製伸縮装置の破断例

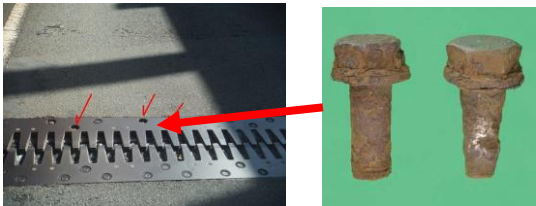
図-2 に示すような鋼製伸縮装置のフェースプレートを固 定する取付ボルトがナットとのかみ合わせ部において破断す る事例は, 以前より平均的に発生していた. この損傷は, 異 常音を伴うことが多く, 路上点検や路下点検の際の異常音に より発見される場合が多い. 損傷原因は, 破面分析の結果か ら, 疲労破壊と示されているが, 詳細な破断メカニズムの解 明は今後の課題となっている.

図-2 鋼製伸縮装置取付ボルトの破断例

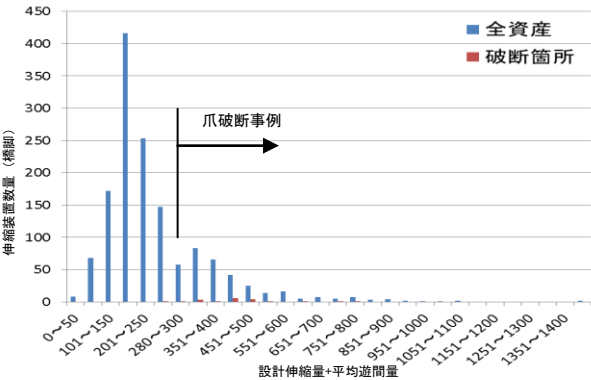
阪神高速道路では平成 20 年以降, 鋼製伸縮装置の爪の破断事例が 20 橋脚, 32 レーン, 61 本の爪の破断が発生している. この 20 橋脚中 9 橋脚において, 複数の車線 (上下含む) で発生している. このことは, 爪が破断すると同一橋脚上の別レーンにおいても同様の損傷が発生する可能性が高いことを示している. また, 鋼製伸縮装置の全資産 1,920 橋脚中, 破断事例がないランプを除く 1,407 橋脚を基準にして, 設計伸縮量+平均遊間量に着目し, 損傷発生傾向を分析した. なお, これまでの損傷事例の下限値は 280mm であった. 設計伸縮量+平均遊間量毎の破断状況を表-2 に示す. 設計伸縮量+平均遊間量が 401mm 以上の鋼製伸縮装置に損傷が多いことが明らかになった.

図-3 設計伸縮量+平均遊間量の分布 (損傷①)

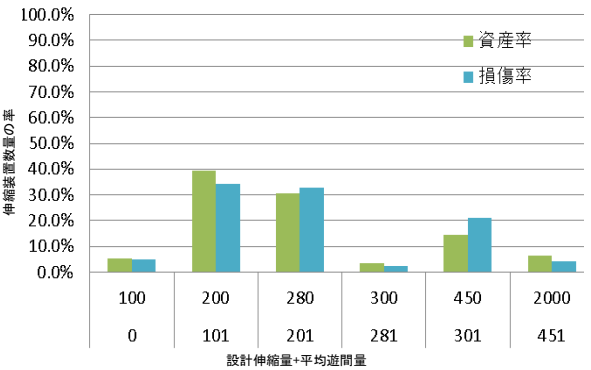
平成 10 年以降の, 日常点検 (路上点検) の損傷データから, 鋼製伸縮装置の損傷を拾い出し, 一つ一つの損傷内容を確認し, 取付ボルトの損傷 (破断・抜け) およびそれに起因した異常音の損傷 206 件を抽出した. この 206 件の内, 同じ伸縮装置 (同一レーン) を 1 つの損傷とすると, 119 件を抽出した. この 119 件と, 全資産のそれぞれの竣工年, 伸縮装置延長, 設計伸縮量, 平均遊間量, 設計伸縮量+平均遊間量, 路線, 床版種別について分布状況を比較することで, 損傷装置の発生傾向を分析した. 一例として設計伸縮量+平均遊間量について, 図-4 に示す. これらの結果, いずれの項目においても, 全資産と損傷箇所の分布傾向に有意差は認められない. 従って, 損傷②は, 損傷発生箇所に顕著な傾向がなく, 全ての伸縮装置に対し平均的に発生していると考えられる.

図-4 設計伸縮量+平均遊間量の分布 (損傷②)
