## ワッペン試験による多主桁鋼鈹桁橋の横断面に着目した腐食環境調査

## 2. 調査概要

本調査では、山口県山口市の山間部に架設された千頭橋を対象とする。対象橋梁の架設位置と横断面図を図-1と図-2に、概要を表-1に示す。千頭橋のG3側には歩道橋が隣接している。本調査では、温湿度、風況、飛来塩分、付着塩分の観測による腐食環境調査、およびワッペン試験片(SMA)を用いた曝露試験を実施した。腐食環境調査では、温湿度を計6箇所(G1桁外に1箇所、G2-G3桁間に4箇所、G3桁外に1箇所)に設置した温湿度ロガーで観測する。飛来塩分は計9箇所(各主桁の桁下に3箇所、各主桁の桁間側下フランジ上面近傍に4箇所、縦桁の桁下に2箇所)に設置したガーゼ捕集器で観測した。さらに、付着塩分は計15箇所(各主桁のウェブ、下フランジ上面両側、下フランジ下面)に設置したふき取り用鋼板で採取する。風況は点検路南端に設置した風向風速計を用いて観測する。また、ワッペン試験片(SMA)はふき取り用鋼板と同じ箇所に設置しており、各6枚設置した(さび厚測定用、1年目、2年目回収用各2枚ずつ)。本調査は2015年9月29日から開始し、月に一度調査を行っており、現在も継続中である。本報では調査開始から2017年2月までの17ヶ月間の調査結果を示す。

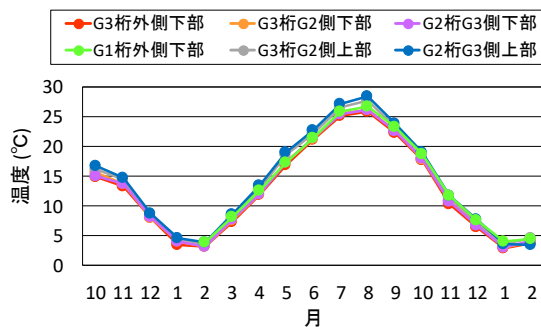
図-3 温度

図-3、図-4に調査開始から17ヵ月間の月平均温度と月平均相対湿度を示す。図より、温度は各測点間での差は少ないものの、相対湿度は測点間で差が見られる。相対湿度は桁上部に比べて桁下部において10%程度高い。

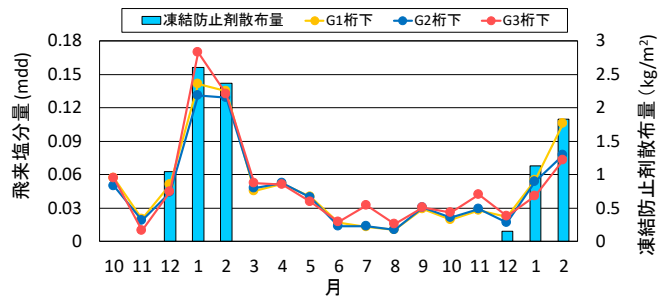
図-5 桁下飛来塩分量

図-5, 図-6 に飛来塩分量の月ごとの経時変化を桁下の部位, 桁内の部位ごとに折れ線で示し, 千頭橋への凍結防止剤散布量を棒グラフで示す. 図-5, 図-6 より, 凍結防止剤が散布される冬季に, 桁下および桁内の一部の部位で飛来塩分量が増加していることから, 橋上に散布された凍結防止剤が桁へ飛散していることが推察される. 凍結防止剤の散布に伴い飛来塩分量が増加した桁内の部位は, G2 桁 G1 側および G3 桁 G1 側の下フランジ上面近傍である. 千頭橋では, 概ね橋軸直角方向となる北北東および南南西からの風が支配的であり, 南南西からの風が桁内の G2 桁 G1 側および G3 桁 G1 側の下フランジ上面近傍へ凍結防止剤を飛散させていると考えられる.

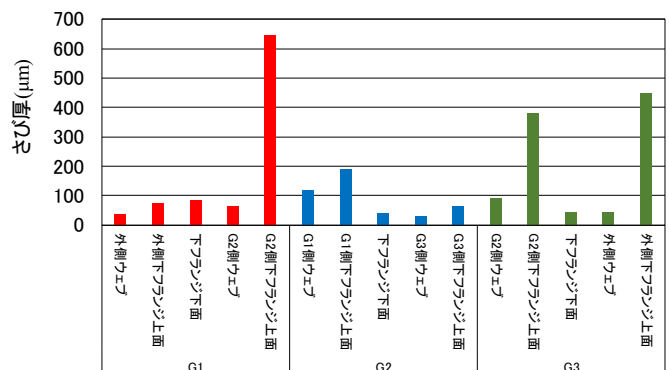
図-7 ワッペンさび厚

図-7 に曝露開始17ヵ月後のワッペンのさび厚を示す. 図-7 より, G1 桁 G2 側, G3 桁 G2 側, G3 桁外側の下フランジ上面のさび厚が他の部位より顕著に増加している. このうち, G1 桁 G2 側および G3 桁 G2 側の下フランジ上面の近傍には排水管が設置されており, この排水管の損傷により, 漏水飛沫がかかっているのを確認した. また, G3 桁外側下フランジ上面は車両が千頭橋を通過する際, 巻き上げた雪や水の飛沫が歩道橋から跳ね返り, 直接飛散しているのを確認した. 飛来塩分量の観測結果より, 凍結防止剤の飛散が推察される桁内の部位の近傍である, G2 桁 G1 側および G3 桁 G2 側のウェブ, 下フランジ上面においても, さび厚が増加した. 一方, 凍結防止剤の飛散を最も受けやすいと考えられる G1 桁外側ウェブ, 下フランジ上面のさび厚が増加していないのは, 降雨による洗い流しの効果を受けていると考える. 図-8 に, 1 年目回収用ワッペンの初年度腐食減耗量を示す. 図

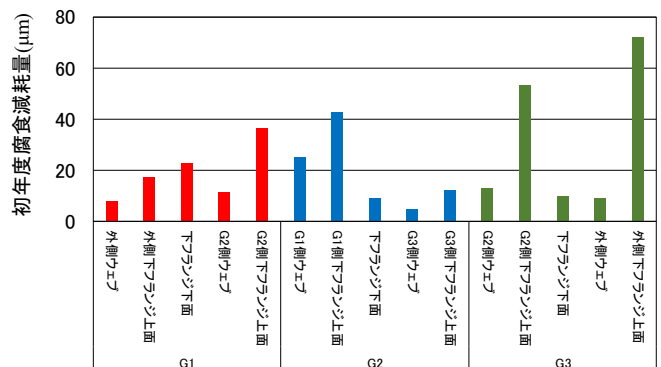
図-8 ワッペン初年度腐食減耗量

-8 より, G1 桁 G2 側下フランジ上面を除き, 概ねワッペンのさび厚と同様の傾向が見られる. これは, G1 桁 G2 側下フランジ上面のさび厚測定用と 1 年目回収用ワッペンが 15cm 程離れており, 1 年目回収用ワッペンには排水管の損傷による漏水飛沫がかかってないためと考えられる. また, 初年度腐食減耗量より 100 年後の累積腐食減耗量を推定し, 耐腐食性能レベルの選定を行った. その結果, G1 桁 G2 側, G2 桁 G1 側, G3 桁両側の下フランジ上面が耐腐食性能レベルⅡ, Ⅲの値を示し, 厳しい腐食環境であると評価される.
