### 耐候性鋼橋の維持管理法に関する継続調査

木更津高専 環境都市工学科 正会員 佐藤恒明  
千葉県道路公社 工務課 野口成人 宇田見賢司  
日鉄住金防蝕(株) 今井篤実 立花 仁 佐藤貴大

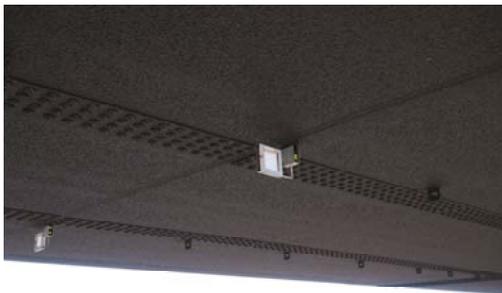
写真-1 飛来塩分量の調査状況

飛来塩分量の調査状況を写真-1 に、調査結果を図-1 に示す。橋軸方向および橋軸直角方向の飛来塩分量はともに 0.05mdd を超える値となった。

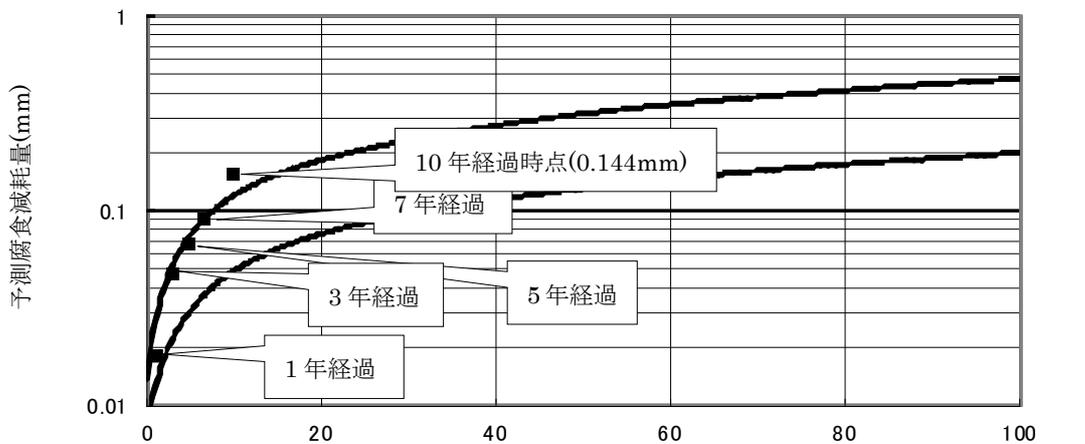
図-2 JIS 耐候性鋼の腐食予測曲線<sup>1)</sup>

腐食減耗量を図-2 に示す。図中の上側の実線は、外観評点 3 で 100 年後に 0.5mm 程度の腐食減耗量を予測した腐食予測曲線<sup>1)</sup>である。10 年経過時点の腐食減耗量(0.144mm)は、予測曲線の上側の値を超えており、

腐食環境が厳しいため、下フランジ下面には保護性さびが生成されない<sup>2)</sup>ことを示唆している。

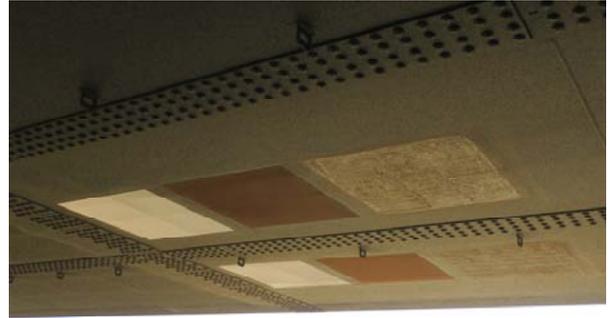
写真-2 下フランジ下面の試験施工面の状況

試験施工面の状況を写真-2に示す。水準1~6について鍍厚・膜厚測定、イオン透過抵抗測定、付着塩分量測定を行った。各水準について初期値と2年経過時点の測定値を比較検討するとともに、図-1に示すように飛来塩分量の値が0.05mddを超える厳しい腐食環境を考慮すると、水準1~4を適用できる可能性は低いと推察される。塗装仕様の水準5(Rc-I 塗装)および水準6(Rc-I 塗装+水洗工法)については、塗膜に防食機能の劣化は認められず、良好な状態を維持していた。

3年経過時点(2018年3月)の各試験施工面の状態と周辺環境を踏まえて補修方法を決定する予定である。

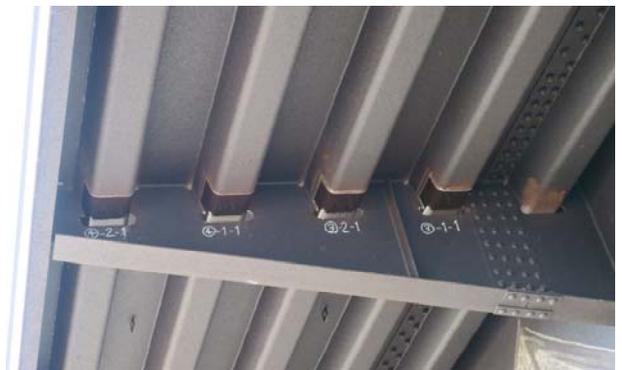
写真-3 Uリブ下面の試験施工面の状況

試験施工面の状況を写真-3に示す。水準1~4についても同様の測定を行った。図-3に水準4(Rc-II 塗装)の付着塩分量を示す。塗装仕様の水準2~4の全てにおいて、張出桁との交差部に近い測点で付着塩分量が多く、測点③よりも測点④(河川本流側)の方が高い値となった。これは、発生頻度が比較的高く、橋軸方向とほぼ同じ方向から吹く北北東の風によって飛来する塩分の影響と考えられる。

2年経過時点(2018年3月)の各試験施工面の状態と周辺環境を踏まえて補修方法を決定する予定である。
