## 無線加速度計を用いた道路橋照明柱の疲労損傷度推定の試み

琉球大学 ○田井政行, 下里哲弘, 有住康則

TTES 梅川雄太郎, 菅沼久忠

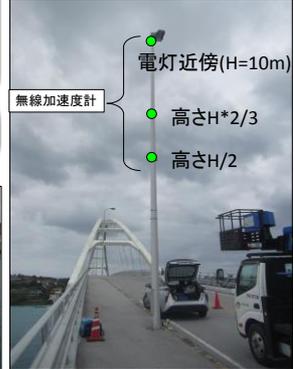
写真3 加速度計機器と設置方向及び計測位置

加速度計測には写真3に示す無線型の3軸加速度センサを用いた。計測位置は電灯近傍、高さ2/3点、高さ1/2点の3箇所とした。上記の計測をサンプリングレート200Hzとし、約1時間連続計測を行った。

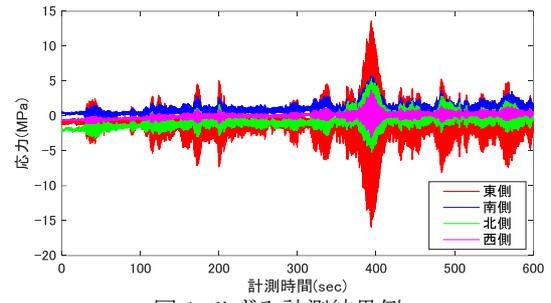
図1 ひずみ計測結果例

照明柱基部での1時間のひずみ計測結果のうち、最大応力が計測された期間前後の波形(計測時間600秒間)を図1に示す。図より、直線型では東側でのリブ位置での応力が大きく、最大30MPa程度の応力範囲が生じている。IIW Recommendationsではリブの回し溶接部の疲労等級(アルミニウム製)はFAT20と規定されているため、計測対象とした照明柱は、常時より疲労損傷度が蓄積されると考えられる。

また応力波形より、全てのリブ位置で圧縮・引張の両振り状態であり、その大きさは東側で大きく、南北方向で小さな応力が生じていることがわかる。これより照明柱の振動の挙動は、図2に示すような円を描くような挙動であったと推察される。計測日は概ね北北東の風向であったことから、渦励振時には風向に対して直角方向に大きく動くと考えられる。

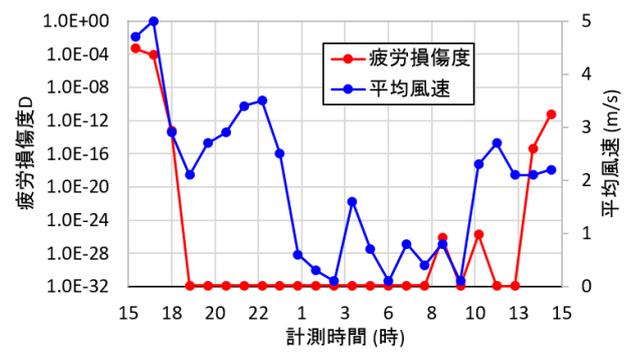
図4 平均風速と疲労損傷度の関係

24時間の連続計測結果からレインフロー法により計数した東側のリブ位置の応力範囲の頻度分布を図3に、修正マイナー則により算出した計測1時間毎の累積疲労損傷度と平均風速の関係を図4に示す。図より最大応力範囲の28MPa程度であることがわかる。また、1時間毎の累積疲労損傷度と平均風速の関係より、風速3m/s程度までは疲労損傷度の蓄積はほとんど生じず、

4.7m/s 以上となると損傷度の蓄積が生じていると推察され、概ね 5m/s 程度の風速で渦励振が発生したものと考えられる。

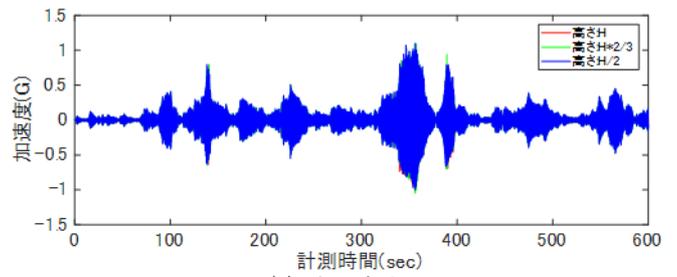
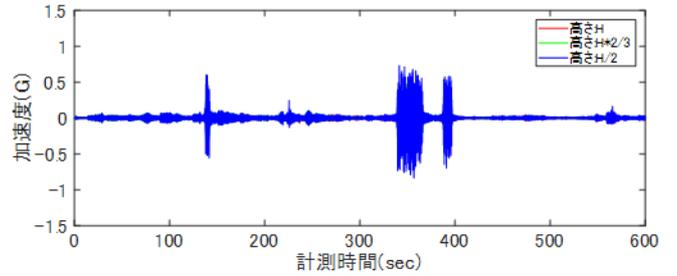
図 5 加速度記録

南北方向及び東西方向の加速度記録例を図 5 に示す。図より応力波形と同様に、南北方向に比べて東西方向の振動が顕著であった。その大きさは高さ 2/3 点及び 1/2 点が大きくなる傾向を示し、±1G 以上の振動が生じていた。振幅が大きい東西方向について、FFT によりスペクトル解析を行ったところ(図 6)、いずれの位置においても 1.4Hz や 6.8 Hz に卓越周波数が確認され、2 つのモードの振動が生じていると考えられる。

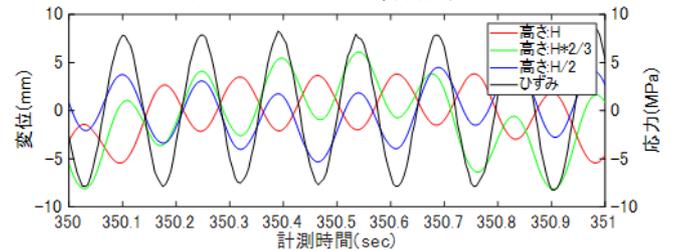
図 7 加速度記録の積分より算出した変位波形とひずみ挙動(350~351 秒)

照明柱の変形挙動と基部の応力状態の相関を調べるために、加速度計測結果の 2 階積分を行い、変位の算出を行った。なお、変位算出時には、低周波数のノイズ成分による誤差の増大を避けるために、スペクトル解析結果を基に 1 次モード(1.5Hz)以下の低周波域(1.0Hz 以下)についてハイパスフィルターにより除去を行った。図 7 に計測時間 350~351 秒の各位置の東西方向の変位波形と最も大きい応力振幅が生じた東側のリブの応力波形を示す。変位波形と応力波形は位相にずれはないといえるが、変位波形は 1 次モード(1.4Hz)と 2 次モード(6.8Hz)の重ね合わせで変位が生じているといえる。一方、応力波形は変位挙動と異なり、ほぼ一定の応力範囲で推移しているといえる。これより、変位挙動から簡易的に基部の応力状態を簡易的に推定することは困難であるといえる。

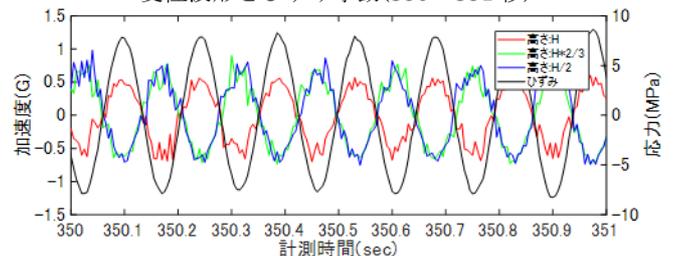
図 8 加速度記録とひずみ挙動(350~351 秒)

次に加速度挙動と基部の応力状態の比較を行った(図 8)。図より、変位波形と同様に電灯近傍と高さ 2/3 点及び 1/2 点は逆位相で動いていることがわかる。また、東側のリブの応力波形と比較すると、高さ 2/3 点及び 1/2 点とは逆位相であるが、全ての計測位置の挙動との相関があると考えられるため、加速度値よりひずみが推定可能であると考えられる。

そこで、図 8 の結果より、東側リブの応力の値は電灯近傍での加速度値(G)の 13 倍程度、高さ 2/3 点及び 1/2 点で 11 倍程度であったため、加速度波形にこれを乗じた値について疲労損傷度を算出した。加速度計測を行った 1 時間の疲労損傷度を図 9 に示す。図より、各計測位置について、ひずみ記録と加速度記録から算出した疲労損傷度の差異は 5%程度と、ほぼ等しい結果が得られたといえる。これより照明柱では、加速度計測から疲労損傷度を推定できる可能性が示された。
