## 白鳥大橋メインケーブル定着部近傍の軸方向ひずみに関する短期計測

室蘭工業大学大学院

北海道開発局室蘭開発建設部

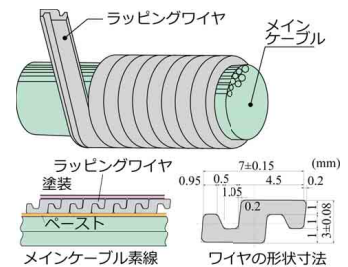
同橋梁は，供用開始後 18 年(施工期間を考慮すると各部材は 20 年以上)が経過しており，鋼材の防食機能の劣化が徐々に顕在化し始めている．また，写真 1 に示すようにメインケーブル定着部近傍には，S 字ワイヤラッピングに沿うような塗膜割れが確認されている．一方，定着部近傍以外については，このような塗膜割れは確認されていない．したがって，効率的な維持管理を実施するためには，これらの塗膜割れの要因を調査しておくことが重要であるものと考えられる．

写真 1 塗膜割れの状況

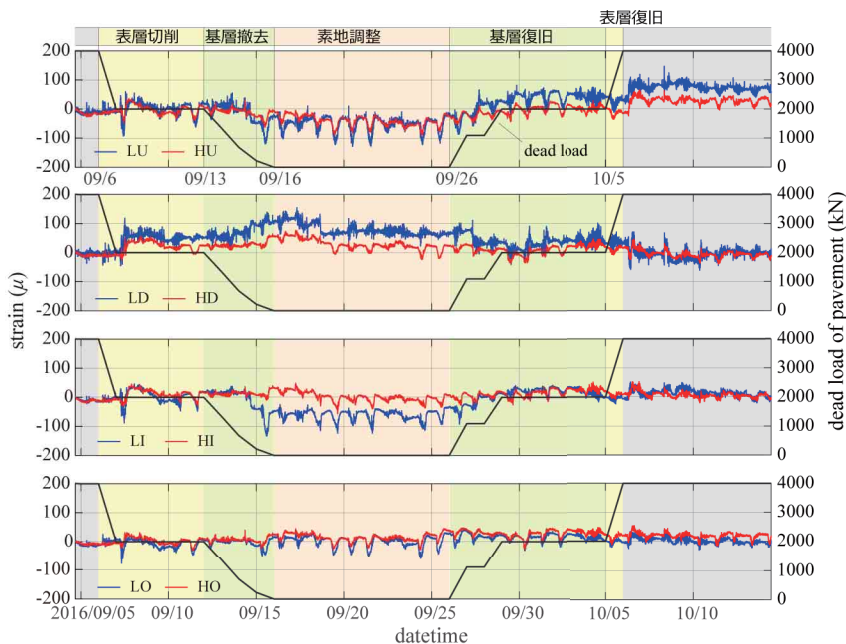
図より，ケーブル上端のひずみ(LU, HU)に着目すると，死荷重が軽減されるとともに，ひずみが若干圧縮側に推移する傾向が確認される．一方，グースアスファルト(基層)が敷設されるとともに徐々にひずみは増大し，完全に復旧された 10 月 6 日以降は初期値よりも大きくなっている．また，この傾向は LU の方が顕著となっている．

ケーブル下端のひずみ(LD, HD)に着目すると，いずれの場合も死荷重が軽減されるとともにひずみは増大し，そ

図3 ひずみの時系列データと舗装打換え作業の関係

の後，舗装の打換えが完了するとほぼ初期ひずみに戻ることが確認される．なお，ケーブル内外(左右)端のひずみ変動に関しては，内側のLIを除き死荷重の増減による影響は小さいことが確認される．

以上の結果を総合的に判断すると，舗装の撤去作業により死荷重が軽減される場合には，メインケーブルのたわみ(曲率)が緩やかになることから，上端ひずみは上端ケーブルが若干伸びることより(S字ワイヤラッピングの隙間が小さくなる傾向を示し)圧縮側に，下端ひずみは下端ケーブルが縮むことより(S字ワイヤラッピングの隙間が大きくなる傾向を示し)引張側に推移する傾向を示すものと考えられる．一方，中立軸に相当する内外(左右)端のひずみに関しては死荷重の増減による影響が小さいことが確認された．

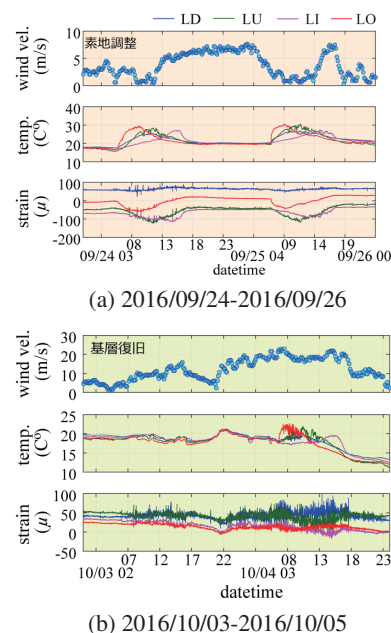
図4 風速，表面温度とひずみの時系列データ

(a)図に着目すると，ケーブル表面の温度は東側に位置する湾内側のLOが日の出とともに急激に温度が上昇していることが分かる．上・下側のLU, LDは，LOよりも少し遅れて温度が上昇している．なお，車道側のLIは，他の計測点よりも緩やかに温度が上昇し午後3時頃に最大値を示している．いずれの計測点も日の入りによって，ほぼ一定値に収束していることが分かる．これらの温度変化に追従するように，各計測点の軸方向ひずみも変動している．LO, LU, LIについてはケーブル表面の温度が上昇

するとともに，ケーブルも伸びる傾向を示すことより軸方向ひずみは減少する傾向を示している．なお，ケーブル表面の温度が約10℃上昇すると，ひずみは50μ程度減少していることを確認している．一方，下面のLDについては，温度上昇によるひずみの変動は小さいことが分かる．

なお，平均風速が6～8m/s程度(風向：東南東)のひずみを見ると，ほぼ一定値を示しており，この程度の風速ではケーブルに及ぼす影響は小さいことが確認される．

(b)図に示す最大風速(風向：西北西)を含む10月4日0時から18時までのひずみを見ると，ケーブル上下側のLDおよびLUのひずみ変動が大きく，側面のLI, LOは小さいことが確認される．これより，風速が20m/s程度で風向が橋軸直角方向の場合には，メインケーブル定着近傍部は上下(鉛直)に振動しているものと推察される．
