積層ゴム支承における内部鋼板とゴムの接着層の劣化特性評価

阪神高速技術(株) 正会員 ○ 坂本 直太 阪神高速技術(株) 正会員 向井 梨紗
 阪神高速道路(株) 正会員 篠原 聖二

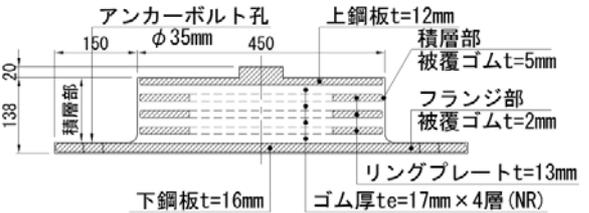
図-1 積層ゴム支承構造図

27年間供用下にあった積層ゴム支承(図-1)を現地から取り出したもの(以下、劣化品)と、劣化品と同じレシピで再現製造された支承(以下、リファレンス)をウォータージェットにて切断解体した。調査対象の支承はせん断載荷試験時に破壊した支承を用いている。

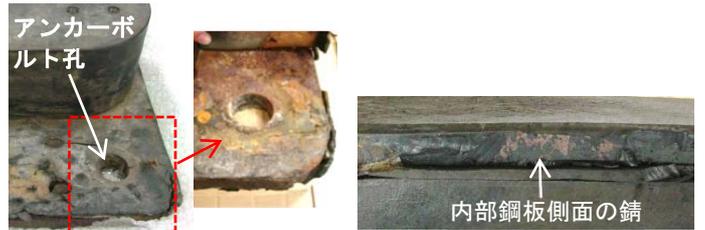
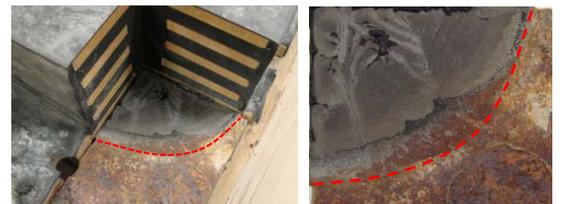
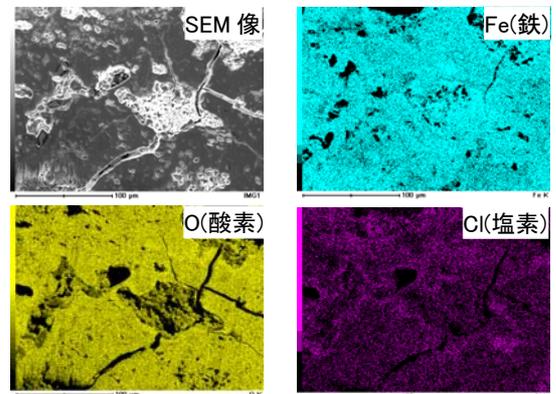
(1)外観観察および錆の分析 劣化品のフランジ部分を詳細に観察したところ、アンカーボルト孔付近が著しく腐食しており、t=2mmの被覆ゴムが容易に剥がれる状態であった(写真-1)。積層部のt=5mmの被覆ゴムを剥がして内部鋼板の側面を観察したところ、一部で錆が確認された(写真-2)。これはオゾン劣化等により被覆ゴムが劣化し、内部鋼板が部分的に腐食したことを示している。

積層部を液体窒素にて冷却し、ゴムと鋼板を強制はく離させて錆の侵食状況を確認した。下フランジに発生した錆は、積層内部に約2cm程度侵食していた(写真-3)。死荷重が作用して圧縮状態にある支承においても錆は積層部まで侵食することが判明した。この錆の侵食は、支承がせん断変形した場合、錆部が先行はく離して応力集中を招き、破壊の起点となった可能性がある。

フランジ部に発生した錆の断面をSEM-EDX(走査型電子顕微鏡-エネルギー分散型X線分析装置)により元素分析したところ、錆の内部に広く塩素が分布していた(写真-4)。冬期に凍結防止剤が多量に散布される地区に位置していたこの支承は、凍結防止剤に含まれる塩化物の影響で錆が促進された可能性がある。

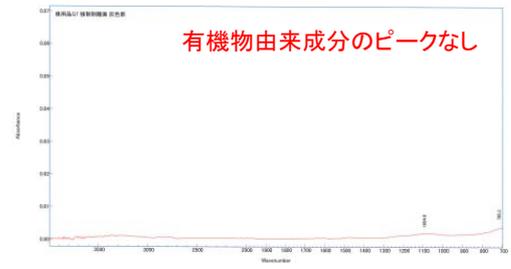
図-2 劣化品の接着層の FT-IR 結果

(3)接着層の分析 接着層に有機物由来の不純物の存在を確認するために、劣化品、リファレンスそれぞれを液体窒素にて冷却し、ゴムと鋼板を強制はく離させた面を FT-IR(フーリエ変換赤外分光光度計)で分析した。いずれの試料からも有機物由来の成分は検出されなかった(図-2)ことから、製造時や供用時に接着層に不純物は混入していないと考えられる。

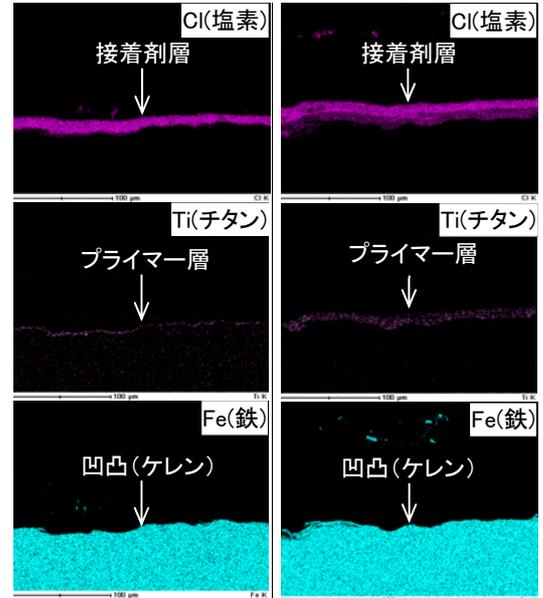
写真-5 接着層断面の SEM-EDX 結果

接着剤とプライマーの厚さおよびケレン状況を劣化品とリファレンスで比較したところ、両者に大きな差はなく(写真-5)、同様の製作が行われたと考えられた。これらのことから、製作時の品質の違いによりせん断耐力に差が生じた可能性は小さいと考えられる。

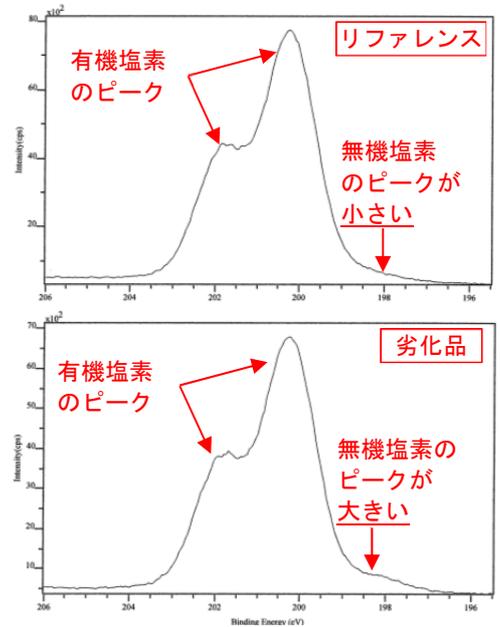
図-3 接着層の XPS 結果

(4)接着層の劣化分析 接着層が劣化することが考えられたため、接着層内部の主成分である塩素の化学結合状態を XPS(X線光電子分光法)により分析した。試料は劣化品、リファレンスそれぞれを液体窒素により冷却して接着を強制はく離させて接着層から採取した。分析の結果、劣化品は塩素のうち無機塩素由来のピークがリファレンスに比べ相対的に大きいことが判明した(図-3)。これは、接着層内に異種物質が存在することを意味し、接着力の低下を招く要因となる物質が生成された可能性を示唆するものである。

既往の研究²⁾では、金属の腐食による電気化学的作用により接着層に腐食反応生成物が発生し、接着力が低下することを指摘している。既往の研究では腐食反応生成物の特定には至っていないが、今回の分析で確認された無機塩素が腐食反応生成物と考えられる。これが接着層の劣化要因の一つと考えられ、結果的にせん断耐力の低下につながった可能性がある。
