腐食環境下における高力ボルトの健全度判定方法に関する一考察

JR 西日本      正会員   ○和田   直樹      正会員      坂田   鷹起

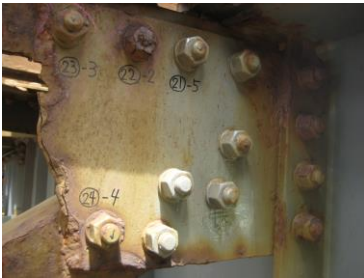
写真-1 対象橋りょうの腐食状況

調査対象橋りょうは溶接構造の上路プレートガーダで、海岸から約 20m の位置に架設されている。写真-1 に示すような飛来塩分が原因と考えられる著しい腐食変状が確認されている。腐食したボルトの交換工事にあわせて、撤去するボルトを採取し、調査することにした。

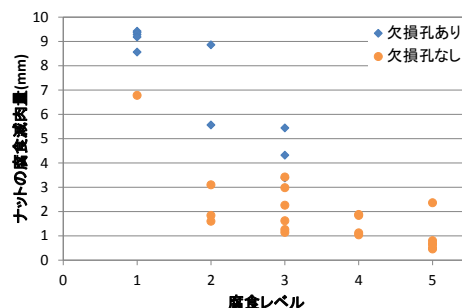
図-2 腐食減肉量と腐食レベルの関係

図-2 に腐食減肉量と目視により分類した腐食レベルの関係を示す。ここで腐食減肉量は、ナット全体の腐食減肉量の平均値を用いている。また、後述する欠損孔の有無により区分してプロットしている。図より、腐食劣化の

程度が著しいものや、逆に軽微なものについては概ね容易に分類できると考えられる。しかしながら、目視により腐食レベルを細かく分類したとしても、腐食レベル 2 や 3 といった中程度の腐食劣化については、大きなバラツキが確認される。

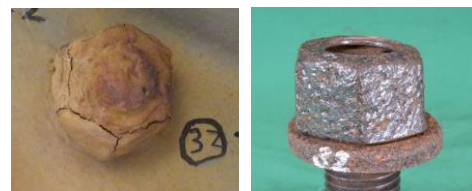
(a) 判定例その 1

ここで、写真-2 にバラツキの例を示す。目視によりどちらも腐食レベル 2 と判定したが、塗膜やさびを除去すると、一方は殆ど断面の欠損が確認されなかったが、もう一方は著しい断面欠損が見られた。また、写真-3 に示すナットは目視で腐食レベル 3 と判定したが、ナットの側面により腐食程度に偏りが大きく、腐食の著しい面では断面欠損によって厚みが薄いねじ谷部で貫通孔があいていた。図-2、図-3 ではこのようなナットについて「欠損孔あり」と記した。

写真-2 腐食レベル 2 の判定例

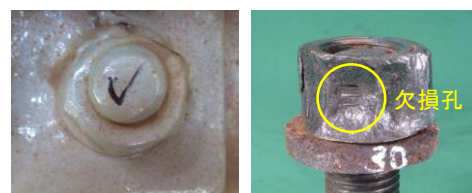
写真-3 ねじ谷部の欠損(腐食レベル 3)

この点を考慮すると、腐食レベル 3 以下、すなわち、軽微な塗膜割れを超える変状や断面欠損が確認された高力ボルトについては、軸力の低下の可能性が否定できず、詳細に調査するなど何らかの対応を行うレベルといえる。なお、腐食環境下にある鋼材は断面欠損がある部位とない部位とが両極端である場合が多く、ナットの面により著しく異なる腐食性状が現れたと思われる。一般環境ではナットの面による腐食性状の差異が小さい可能性があり、別途検討が必要と考える。

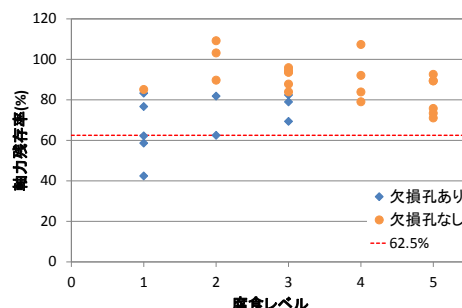
図-3 軸力残存率と腐食レベルの関係

図-3 に軸力残存率と目視により分類した腐食レベルの関係を示す。ここで軸力残存率は残存ボルト軸力を標準ボルト軸力 205(kN) で除したものである。なお、許容応力度設計法では、高力ボルト継手強度の安全率は 1.6 であるため、軸力が安全率分低下した( $1/1.6=62.5\%$ )を目安と考え、図中に示した。図をみると、最も劣化した腐食レベル 1 だけが軸力残存率がやや低い傾向が見られたが、他のレベルではバラツキが大きく明確な傾向は認められなかった。バラツキの原因は初期導入軸力や軸力測定方法の誤差等が考えられる。一方、欠損孔の有無をみると明確な傾向があった。欠損孔がある面では極端に腐食減肉が進んでいるため、ボルト軸力の低下に影響を及ぼした可能性がある。
