## 明石海峡大橋ハンガーロープ定着部開放調査

本州四国連絡高速道路株式会社

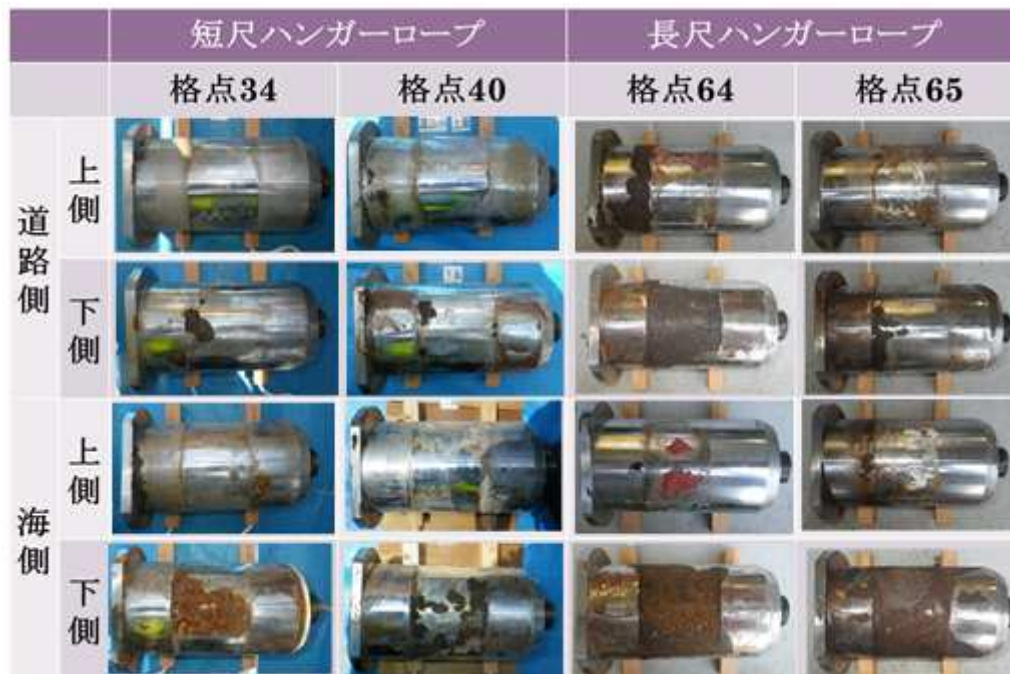
図-4 腐食状況

抜き取った定着ピンの外観を図-4 に示す。これによれば、長尺ハンガーロープの腐食面積が大きいことが分かる。また、腐食箇所を観察すると、支圧を受けていない面の腐食が顕著であるとともにソケットとピンプレートとの間に腐食が多く発生している。

定着ピンを脱錆後、画像解析によるめっき剥離面積計測及びレプリカ作成による最大腐食深さ測定を行った結果を表-1 に示す。長尺ハンガーロープ箇所（格点 65W）の方が面積・深さともに大きい値となった。ただ、設計上は安全性を損なうレベルではない。表面堆積物の分析として、EPMA を行った結果を表-2 に示す。鉄さび主成分  $\text{Fe}_2\text{O}_3$  やめっき主成分  $\text{Cr}$  の他に“Cl”が含有されており、塩化物が腐食を促進したと考えられる。また、X線回折の結果、下地保護性の乏しい“ $\beta\text{-FeO(OH,Cl)}$ ”が認められた。明石海峡大橋と来島海峡大橋の結果を比較すると、明石海峡大橋の方が腐食因子となる“Cl”及び、腐食進行性の高い“ $\beta\text{-FeO(OH,Cl)}$ ”が大きい値をとっている。

今回の調査は計4格点分（定着ピン8本分）であり、この結果で全体の評価を行うことはできない、今後調査数量を増やして全体を把握する予定である。また、合わせてハンガーピンの防食性能向上も課題と認識しており、防水シールの劣化による補修とあわせて今後取り組んでいく予定である。
