音更川出水時における河道樹木の流失・堆積について

(株)北開水工コンサルタント 正会員 ○村中 寿孝  
(株)北開水工コンサルタント 佐々木香織  
北海道河川財団 正会員 岡部 和憲  
(株)北開水工コンサルタント フェロー 長谷川和義

1. 平成 28 年 8 月出水の概要と被災の特徴

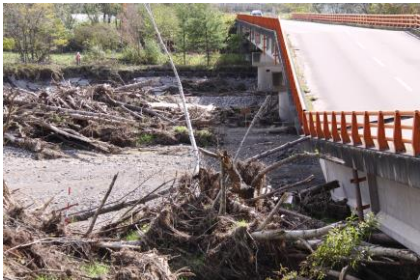
十勝川支川の音更川上流では、洪水後に河道内や橋梁等施設に大量の流木が残されていることが確認された。これらの流木が河積阻害や河川構造物の破壊を引き起こしている。

写真 1 橋梁周辺に堆積した大量の樹木

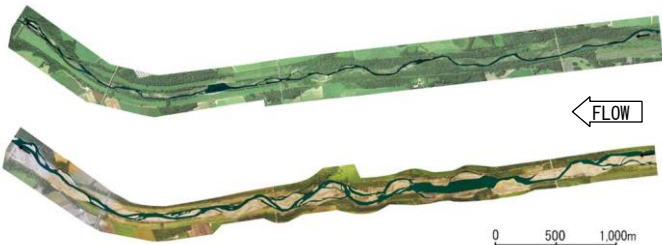
河道の変化を把握するため、洪水前後の空中写真を用いて河道の比較を行った。図 1 に結果を示すが、今回の洪水では、蛇行の発達により砂州が大きく発生したことがわかる。

図 1 出水前後の河道の状況  
(上段：出水前 H28.8.7(Google アース) ,  
下段：出水後 H28.9.15 ドローン撮影写真)

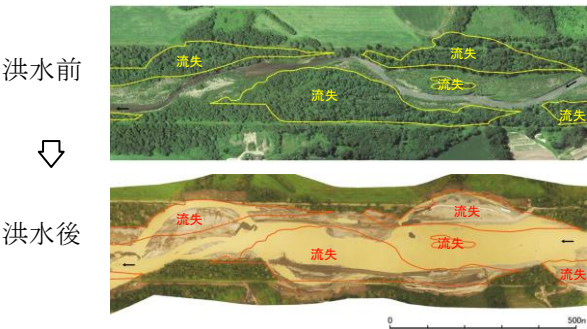
図 2 樹木の流失状況

樹木流失の形態には通常、河畔林が折れたり根系ごと倒れまたは引き抜かれる等倒伏によるもの、浸食土砂ごと河畔林がまとまって流出したもの、の二つに大別されるが、図 2 に示すとおり音更川上流では、河岸浸食により土砂とともに樹木が流失したものと確認される。

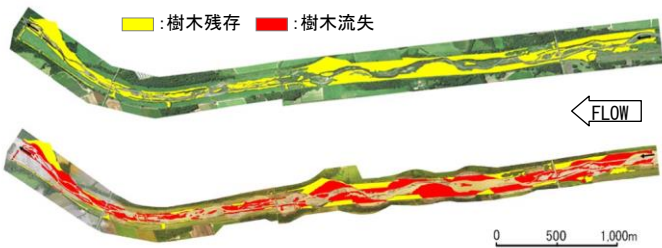
樹木流失の状況は、樹木面積を洪水前後の空中写真からデジタイズにより計測した。結果を図 3、表 1 に整理するが、6.5km 区間の河道面積は 138.4ha であり、洪水前の河道内樹木面積は 61.1ha、洪水により 43.0ha (70.4%) の樹木流失となった。高水敷・低水路の区分では、高水敷 17.7ha (57.1%)、低水路 25.3ha (84.1%) の樹木流失となり、低水路内樹木流失の割合が大きい結果となった。

図 3 河道内樹木の流失状況 (上段：出水前, 下段：出水後)

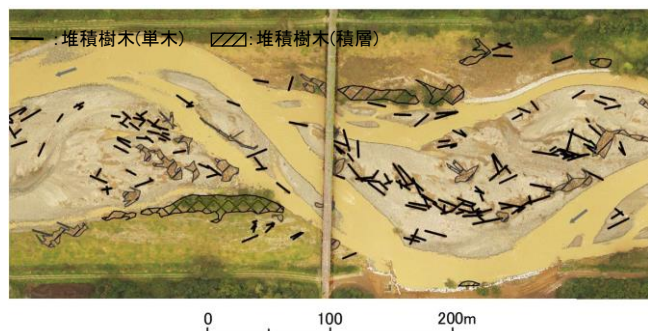
現地堆積状況の整理にあたっては、ドローンで撮影された出水後の空中写真に縮尺と座標を付与し、写真判読により図4に示すようにマップとして作成した。

図4 樹木堆積状況マップ(例)

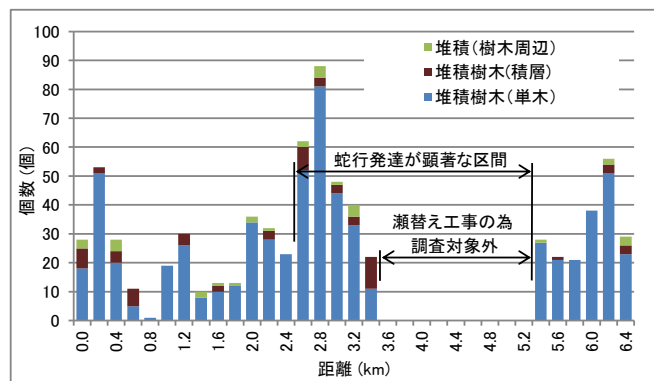
樹木堆積の河道縦断傾向を把握するため、計測結果を200m区間毎に集計し図5に示した。結果、蛇行発達が顕著な区間で樹木の堆積量が多くなっていることが確認され、これは図4のマップのように砂州上に堆積したものが主になっている。

図5 樹木堆積形態別縦断

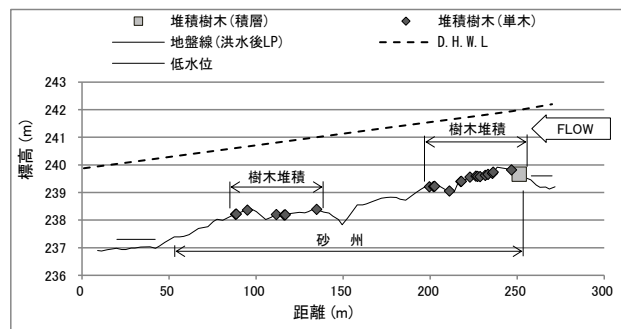
砂州上の樹木堆積について、洪水後のLPデータを用いて地形断面を抽出し、樹木堆積位置を重ね合わせし、図6に示す縦断面図として整理した。砂州上の樹木堆積は、砂州上流側で積層の樹木堆積があり、その下流位置に単木の樹木堆積が多くなっていることが分かる。この堆積形態は、他の砂州でも同様に多く確認された。

図6 砂州上の樹木堆積状況(縦断方向)

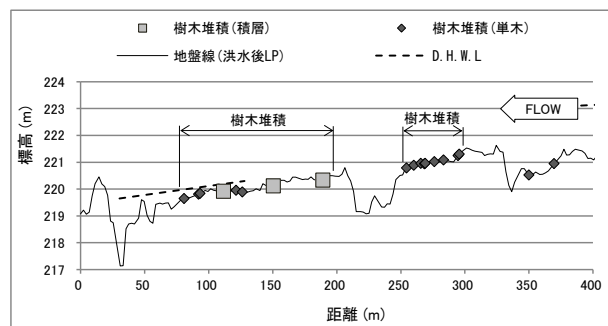
図7は、調査区間下流域の高水敷が冠水浸食を受けた箇所での堆積状況縦断面図である。高水敷上の樹木堆積でも、砂州上に堆積していることが確認された。

図7 高水敷上の樹木堆積状況(縦断方向)
