## 赤川ハリエンジュ対策箇所のモニタリング調査結果の一考察

パシフィックコンサルタンツ株式会社 正会員 ○堀合 孝博 正会員 吉武 央気 非会員 渡辺 有紀  
東北地方整備局酒田河川国道事務所 非会員 片桐 真也 非会員 高橋 幸雄

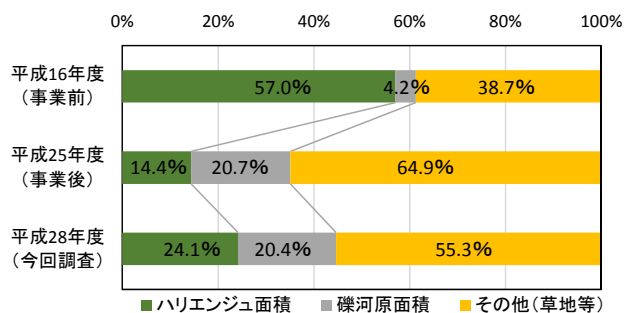
事業対策箇所全体の面積の変化を見ると、事業前と比較してハリエンジュ面積は減少し、砂礫河原が拡大するとともに、対策後の植生調査ではツルヨシ（抽水性指標種）や、カワラハハコ（河原性指標種）を主体とする群落等が確認される等、良好な河川環境を指標とする抽水性・河原性の植物が生育している。一方、図 2 に示すとおり、時間の経過に伴いハリエンジュ面積は増加しており、再繁茂が進行している箇所も見られる。図 4 は、対策工法別に整理したものである。ハリエンジュ面積は ②スケルトンが最も小さく、①木片除去が最も大きく且つ増加傾向にある。また、③切り下げも面積は比較的大きく増加傾向にあるが、

図 2 ハリエンジュ及び礫河原面積変化

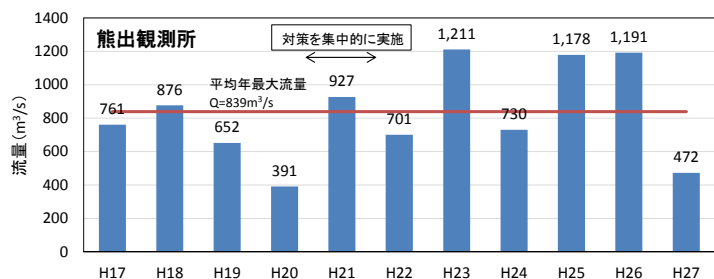
図 3 熊出観測所（赤川）の年最大流量経年変化

礫河原も創出され、面積も維持されている。対策を実施した年度以降の熊出観測所の年最大流量を図 3に示す。対策が集中して実施された平成 21 年以降に平均年最大流量を上回る洪水が頻発しており、対策後の礫河原が維持出来ている要因の一つと考えられる。

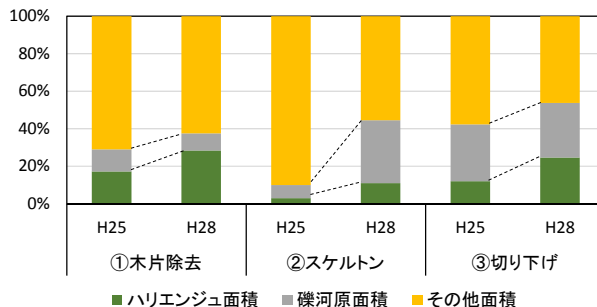
図 4 対策工法別の面積比率

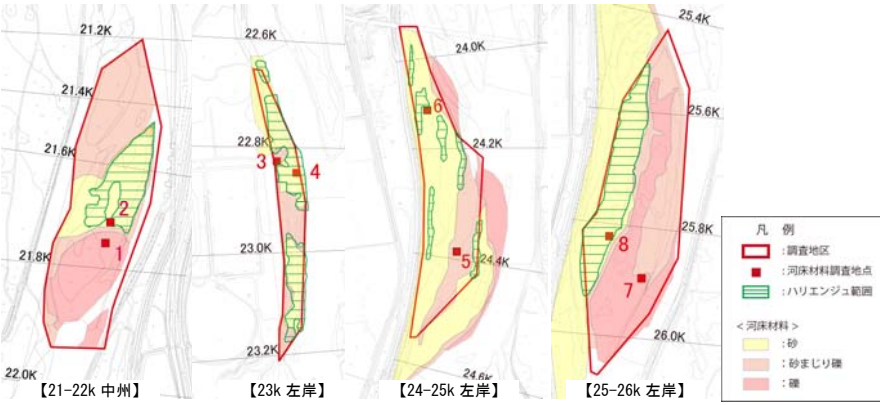
4 箇所の対策箇所を対象に表層の河床材料の面的分布状況を目視調査し、ハリエンジュ再繁茂箇所との関係について分析した。図 5にハリエンジュ再繁茂箇所と河床材料の重ね図を示すが、再繁茂箇所の表層河床材料の約 9 割が砂に該当する箇所であり (図 6参照)、表層の砂がハリエンジュ再繁茂の基盤となっている。

図 5 表層の河床材料分布とハリエンジュ再繁茂箇所

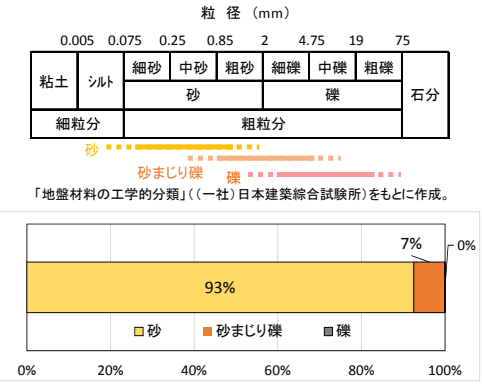
図 6 河床材料区分の目安(上)とハリエンジュ再繁茂箇所の材料分布割合(下)

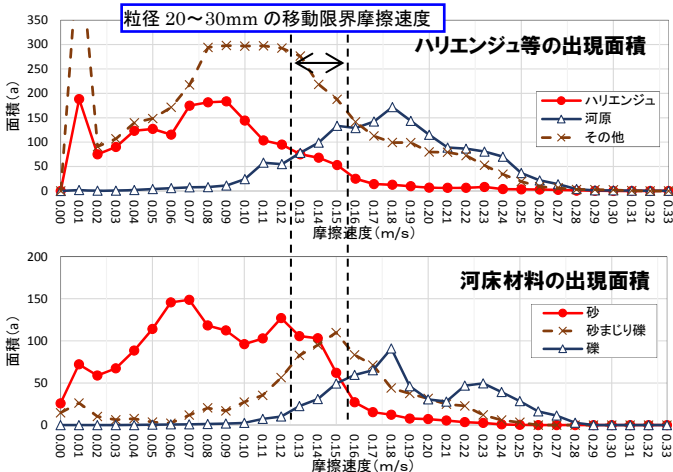
対策箇所の再繁茂箇所や礫河原の物理基盤と水理量との関係について把握するため、現況河道に対する平面二次元流況解析を実施し、GIS 上で水理量とハリエンジュや礫河原の範囲と重ね合わせて分析した。図 7に摩擦速度と各物理基盤面積との関係、そして目視ではあるが河床材料との関係を示す。摩擦速度が大きいほどハリエンジュの出現面積が減少する傾向が見られ、0.16 程度で殆ど無くなる。この傾向は河床材料の「砂」と概ね同じである。なお、この境界は調査箇所の粒径  $D_{60}$  (平均程度) の移動限界摩擦速度と概ね同じ値であることから、平均年最大流量程度で表層の河床材料が動く基盤であればハリエンジュが再繁茂しにくいものと考えられる。図 8は参考に対策箇所の平均摩擦速度とハリエンジュ面積割合との関係を整理したものである。バラツキはあるものの、対策箇所の平均で 0.1m/s 程度の摩擦速度が発生すれば、3 割以下の面積に抑えられている。

図 7 摩擦速度と物理基盤・河床材料との関係

ハリエンジュ対策により砂礫河原が創出され、河原性・抽水性等の指標種の生育が確認されるなど一定の効果が確認された。一方で、ハリエンジュは増加している箇所も見られ、対策後の維持管理が重要となる。モニタリング調査結果を分析した結果、ハリエンジュ再繁茂箇所は、洪水によって表層の河床が動きにくい掃流力の場合であり、且つ砂分が堆積しやすい箇所であることが明らかとなった。対策箇所によって水理特性は異なるため、洪水時の掃流力・摩擦速度等の水理特性を参考に、再繁茂抑制に向けた維持管理を進めていく必要がある。

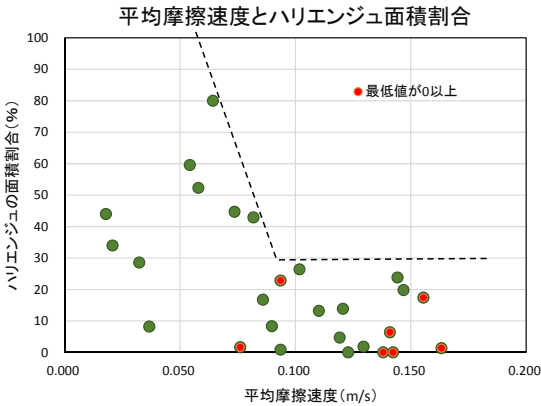
図 8 平均摩擦速度とハリエンジュ面積割合の関係
