## 地盤改良を用いて建設された谷埋め盛土と周辺地盤の変位に関する一考察

株式会社ネクスコ・エンジニアリング東北 正会員 ○澤野 幸輝  
 株式会社ダイヤコンサルタント 正会員 高坂 敏明  
 東日本高速道路株式会社 法人会員 外崎 靖也  
 東日本高速道路株式会社 正会員 長尾 和之

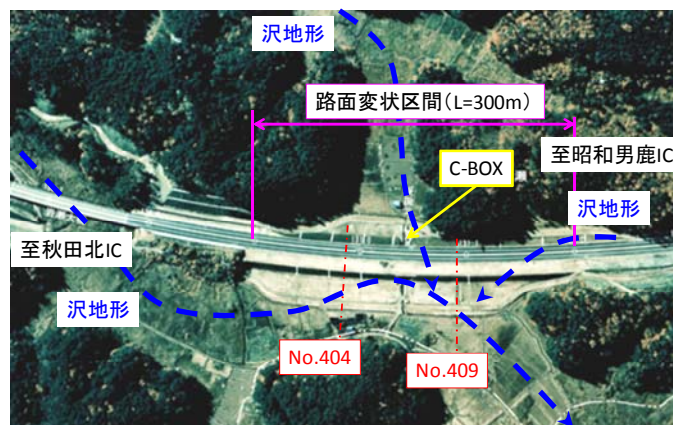
秋田自動車道 131.1KP 付近は、切土区間に挟まれた谷埋め盛土区間(写真1)で、1991年から地盤改良工事が開始され、1997年11月に供用を開始している。一般的に有機質土や粘性土からなる軟弱地盤上に盛土を構築した場合、基礎地盤は圧密沈下に伴う強度増加により基礎地盤の安定性は向上するが、当該地は供用開始から19年経過している現在においても路面の沈下や縦断方向のクラックが継続的に発生している。そのため、2015年より地盤調査および動態観測を開始し、路面変状機構の究明に取り組んでいる<sup>1)2)</sup>。動態観測により路面の沈下、盛土のり面直下の改良体(DJM)の倒れ込み、押え盛土の沈下が未だに連続的に発生していることを確認したことから、本稿ではこれらの結果に基づき当該地の変状に関する一考察を行った。

写真1 秋田自動車道 131.1KP 付近の状況

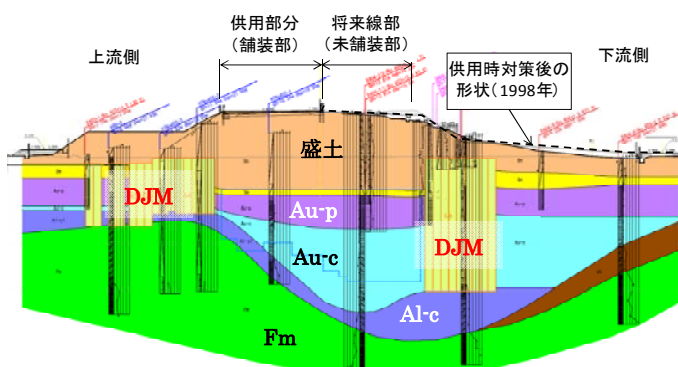
図1 想定地質横断面図(No.404 測線)

建設時の調査結果では、地表面から高有機質土(Au-p)と軟弱な粘性土(Au-c)が厚く堆積し、基盤面の泥岩(Fm)は起伏の少ない盆状と想定していた。今回の調査結果から基盤面は旧沢地形の影響を受け、横断的にも縦断的にも極めて複雑な形状を示し、No.409 測線では基盤線が沢の下流方向に傾く傾斜地盤であった。盛土材はスレーキング率が100%程度の泥岩で、盛土中央付近の軟弱層は、BOX部を境界として起点側は厚く、終点側は比較的薄く分布しており、図1、図2に示すように同一盛土内で軟弱層厚が大きく変化することが特徴的である。

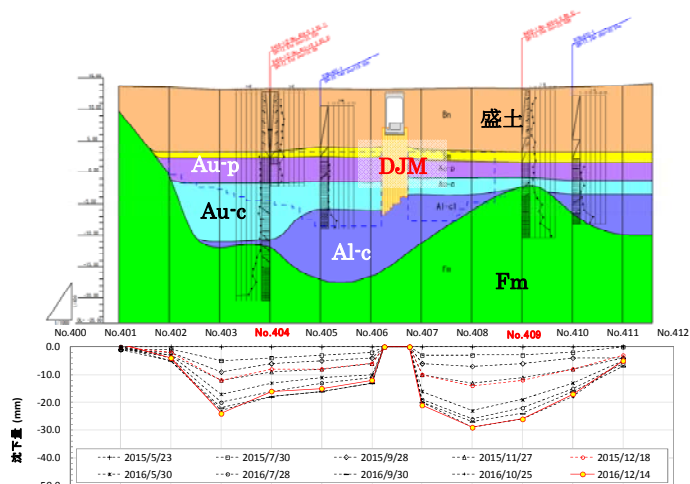
沈下の測定期間は2015年5月23日から2016年12月14日までの571日間である。図3に見られるように、横断ボックスはDJM杭で支えられており、沈下は発生していない。しかし、その前後が波打つように沈下しており、多いところでは30mm程度( $V=18.5\text{mm/year}$ )の沈下が発生している。

地盤調査により軟弱層内の過剰間隙水圧は消散していることを確認しており、これらの沈下は二次圧密沈下に起因していることは間違いはないと思われるが、表1に見られるように、その大きさが軟弱層の厚さには

比例しておらず、他の要因が複合していることが示唆される結果であった。

図 3 想定地質縦断面図と路面沈下の経時変化（盛土中央部）

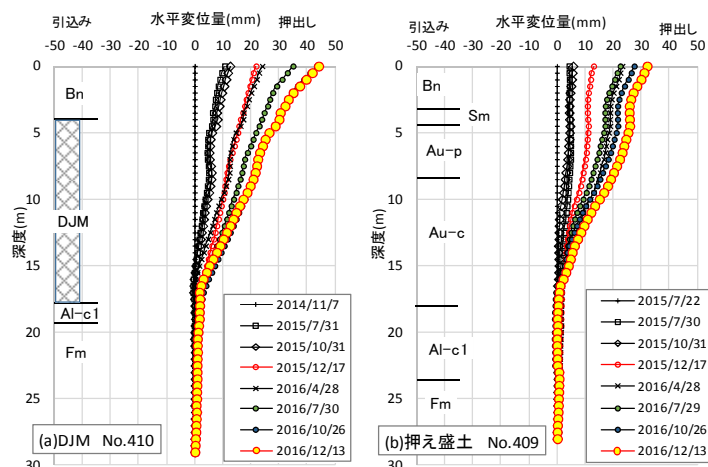
図 4 は、No.409 測線の沢部下流側に位置する改良体（のり面直下）と押え盛土部における地中変位の経時変化である。改良体および押え盛土部の地表面の地中変位は、現時点でも約 20mm/year の速度である。図中(a)では改良体の範囲に屈折点がなく、改良体の先端部を起点として沢部下流方向へ倒れ込む様に傾斜し、図中(b)の押え盛土部も同様な変位を示している。地盤調査でも改良体に亀裂が確認できなかったことから、改良体は健全に近い状態のままであるが、倒れ込みが生じていると推測する。

図 4 地中変位の経時変化（No. 409 測線）

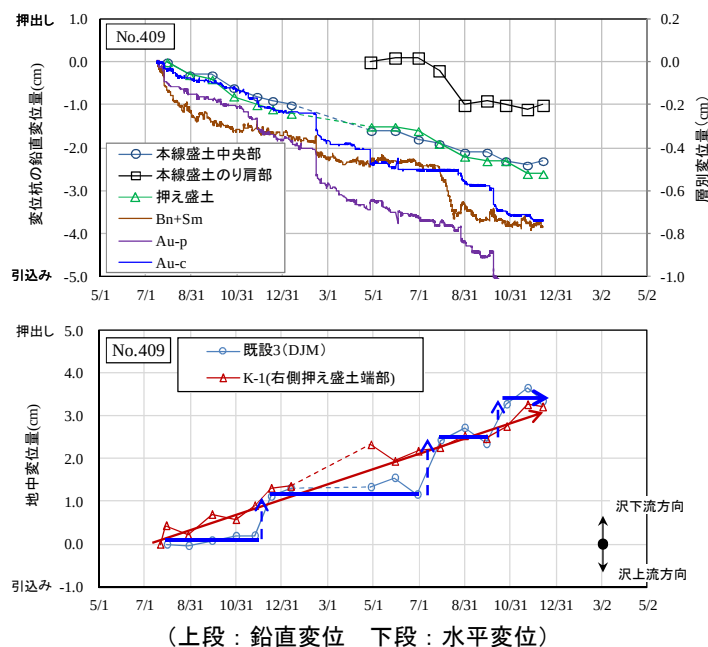
図 5 は、改良体・押え盛土部の側方変位と変位杭および層別沈下計の鉛直変位の経時変化を示したものである。押え盛土部の水平変位は連続的に累積しているのに対し、改良体の水平変位は断続的に増加する。また、盛土体の変位杭や層別沈下計の鉛直変位も断続的に増加する。なお、盛土部の鉛直変位は、改良体の水平変位が増加した後に発生していると読み取れる。

当該地は二次圧密沈下が卓越する泥炭性地盤であり、過去の例に漏れず顕著な長期沈下の発生が確認された。しかしながら、その沈下量は軟弱層の厚さと比例関係がなく、軟弱層の二次圧密沈下のみが路面変状に影響しているとは言えない結果となった。押え盛土部と改良体で水平変位の累積傾向に違いがあり、改良体の水平移動後に盛土体と軟弱層の鉛直変位が増加することから、傾斜地盤上の改良体の倒れ込みや、それに伴う土塊の緩みも作用していると考えられる。

図 5 周辺地盤および盛土体の変位の経時変化
