## 地下水の高い地山に構築した盛土の変状事例とその対策

西日本高速道路(株) 会員○田上 涼平, 会員 竹本 将  
西日本高速道路エンジニアリング中国(株) 会員 柳迫 新吾

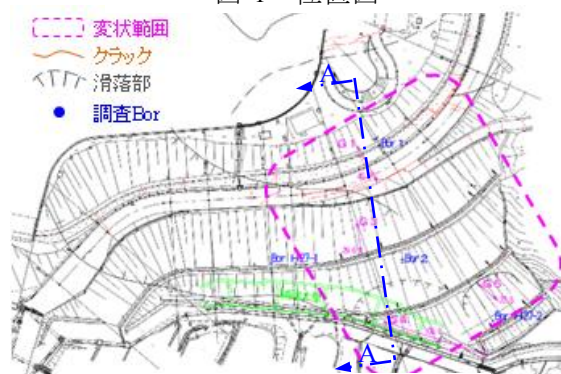
図-2 変状平面図

変状の概要を図-2 に示す。富海 PA では平成 16 年 10 月に盛土部路面にクラックを発見、12 月には側道にもクラックが発生した。このため盛土補強工事(水抜土留柵)を施工したが、変位は少しずつ進行し、盛土のり尻部の補強土壁の壁面の倒れも確認されたため、平成 22 年 6 月から GPS 観測、平成 25 年には追加土質調査を実施した。

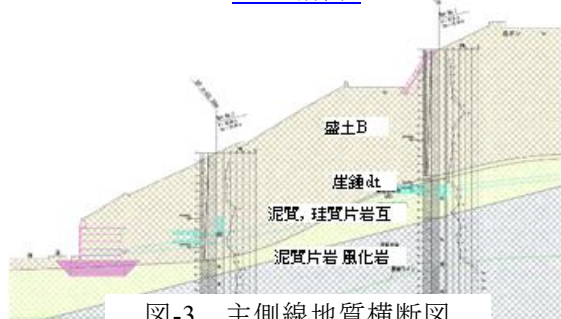
図-3 主側線地質横断面図

次に、土質・地質確認のためボーリング調査を 4 孔実施した。図-3 に示すように盛土下の地山は泥質片岩が分布しており、下層数mは N 値 50 以下の風化部で、更にその下部に軟岩が分布していた。地下水位は地山の風化部から盛土下部に分布していた。また、のり尻に構築された傾き変状のある補強土壁の壁面を評価するため、図-4 に示す範囲について 3D 写真計測による変位計測を実施した。本手法は面的な変位を把握するためには有効であった。計測結果は表-1 に示すとおりである。壁面の倒れは壁高の 6.3%以内であり、すぐに崩壊する変位量ではないことを確認した。動態観測は、GPS 観測、パイプひずみ計および地下水位観測を実施した。

現地踏査，ボーリング調査および動態観測結果等から，すべり層は主に地山風化層と軟岩層の境界付近と推測した。変位量は月 100μm 未満のため，潜在的なすべりではないが，変位量は少ないながら断続的に増加傾向ではあるため，安定解析を行った。土質定数の設定は，現地盛土から採取した試料から密度調整供試体を作成し 3 軸圧縮試験を実施して決定した。その結果，常時で 1.2，地震時(レベル1)で 1.0 を確保できておらず，対策が必要となった。図-6 は，最大抑止力(986.9kN)円弧の解析断面図である。安定性照査結果は，表-2 のとおりであった。

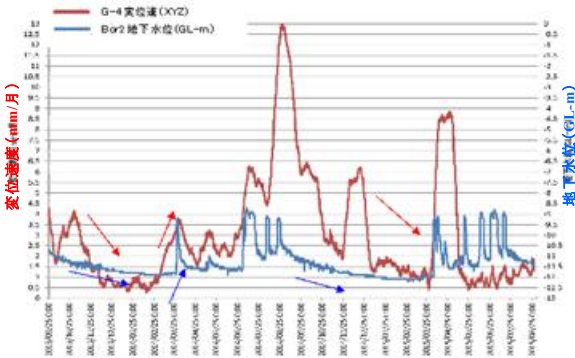
図-5 地下水位と GPS 観測結果

図-5 に地下水位と GPS 観測結果を示す。地下水位の上昇と GPS の変位速度増加の立ち上がりに相関があり、地下水位低下は効果的な対策と考えられる。
