## 熊本地震により発生した樋門・樋管の空洞の確認調査と連通試験

株式会社 建設技術研究所

国土交通省 熊本河川国道事務所

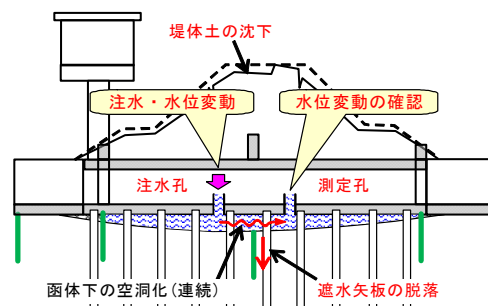
図-1 連通試験の方法

なお、本調査では、空洞量 5cm を対策工実施の判断指標に用いたことの妥当性を評価するため、空洞量 5cm 未満の当該施設には、鉛直方向遮水矢板の脱落による空洞の連続が無く、遮水機能が維持されていることを確認するための連通試験を図-1 に示す方法で実施した。

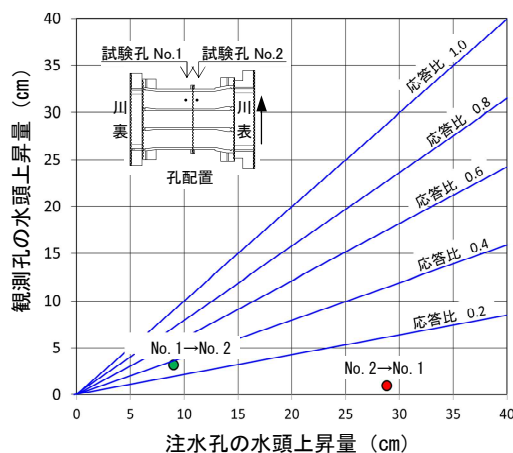
図-2 応答相関図

図-2 に応答相関図を示す。図-2 より、2 箇所の注水孔における応答比は類似しておらず、また応答比も小さいため、鉛直方向

遮水矢板を挟む空洞の連続性は無いと判断でき、またこの結果は、空洞量 5cm を対策工実施の判断指標に用いたことの妥当性の一助になったと評価できる。

以上より、三郎無田排水樋管は 35cm の堤体の抜け上りを確認したものの、遮水矢板を挟む空洞の連続性は無く、遮水機能が維持されていることが確認できたと考える。

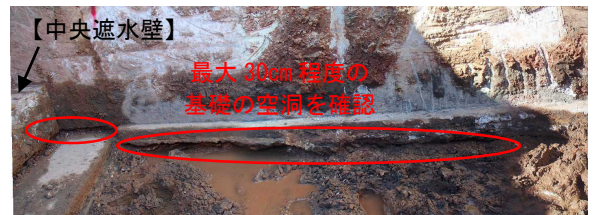
住吉排水樋管は緊急点検によって、外観上の変状として護岸のクラックや 25cm の堤体の抜け上りに加え、潮位の変動に応答した川裏法尻からの漏水も確認された。これは、樋管下部に 7m 程度分布する飽和域の  $N=7$ ,  $F_c=8$  程度の砂質土層が、平成 12 年の空洞充填工事後の熊本地震によって液化化し、発生した変状であると考えられる。

開削調査の結果、写真-1 に示すような最大 30cm 程度の、基礎の空洞化を函体全面に確認し、また一部で写真-2 に示すような空洞部からの漏水も生じており、遮水機能が失われていることを確認した。

写真-1 函体下面の空洞化 (川表上流側)

写真-2 函体下面の空洞化 (川裏下流側)

対策としては、空洞部への確実な充填を行うため、空洞開口部に直接配管したグラウト工や、川表胸壁部への新たな遮水工の構築を検討した。

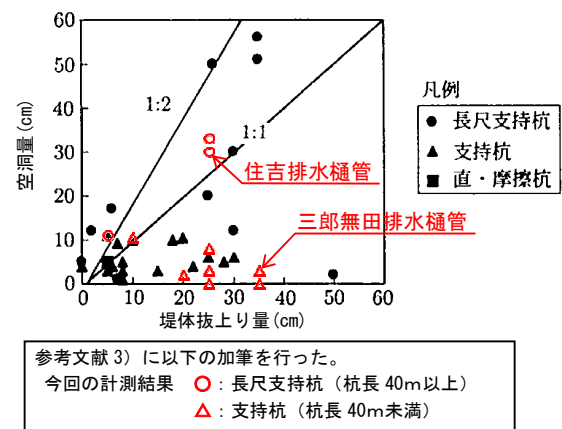
図-3 堤体抜け上り量と空洞量の関係※3)

今回の調査では、前述した 2 施設を含め合計 10 施設に対して空洞量を調査しており、文献 3) に示された、堤体抜け上り量と空洞量の関係のグラフに、今回の調査結果の追加を行い図-3 に示す。

図-3 より、今回の調査結果は、杭長 40m 以上の長尺支持杭の場合、抜け上り量：空洞量が概ね 1:1~1:2 の範囲にあり、既往の調査結果と同様の傾向にあることが確認された。
