3 ヒンジアーチカルバートの地震時縦断方向挙動と損傷に関する分析

株式会社 高速道路総合技術研究所 正会員 ○中村 洋丈, 藤原 優, 藤岡 一頼
株式会社 エイト日本技術開発 正会員 佐伯 宗大, 眞野 基大

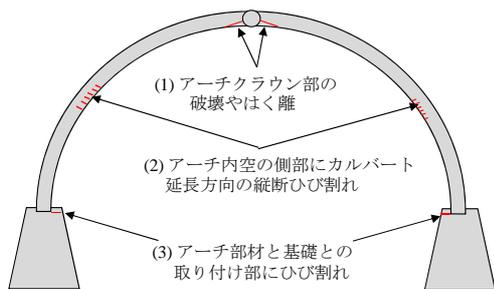
図1 アーチカルバートの損傷分類

- (1) アーチクラウン部の破壊やはく離
- (2) アーチ内空の側部にカルバート延長方向の縦断方向の曲げひび割れ
- (3) アーチ部材と基礎との取り付け部にひび割れ
- (4) アーチ部材間の目地部からの漏水

これらの内、『(1)クラウン部の破壊・はく離』については、地震時に、カルバート縦断方向に連結されていないアーチ部材が、ばらばらに挙動して縦断方向に倒れこみ、その際に部材同士が接触することによって生じると推測した。また、『(2)アーチ内空側部の曲げひび割れ』については、アーチ部材が倒れこむ際にクラウン部を中心に開く形となることにより、クラウンを介在して伝達されているアーチ軸力が抜け、部材内に想定以上の曲げ引張が生じたためと推測した。

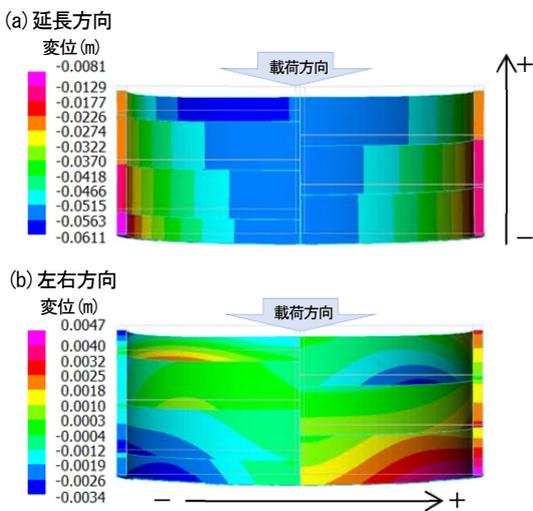
図3 静的載荷による変位（内空から頂部を望む）

③の結果のうち図3はアーチ部材の変位を示している。アーチカルバート縦断方向に静的載荷すると、延長方向にはアーチ部材上部が倒れこみ、左右方向には載荷方向（倒れこみ方向）に開くように変位する。この状態は藤原ら¹⁾が整理したクラウンヒンジ部の角欠けの発生状況と同様の挙動である。図4、図5は図3に示す変位が生じた状態における部材の発生応力度のコンター図である。図4では、クラウンヒンジ部で部材同士が接触し、局所的に発生せん断応力度が卓越する結果が得られた（図中の青破線部）。これは損傷分類(1)のクラウン部のコンクリート破壊・はく落に対応するものである。

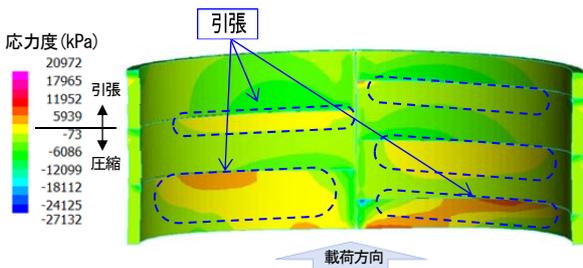
図5 アーチ円周方向の応力度（内空から頂部を望む）

図5は円周方向の応力度であるが、アーチ部材の一部材の中でも発生応力度が圧縮、引張部に分かれており均一ではない状態となる（図中の青破線部は軸圧縮力が小さい範囲を示し、一部で引張応力が発生している）。図3に示された部材が縦断方向に開きながら倒れる変位により軸力が均等に伝達されておらず、この不均一な状態が損傷分類の(2)のアーチ部材の曲げひび割れの発生要因であると考えられる。

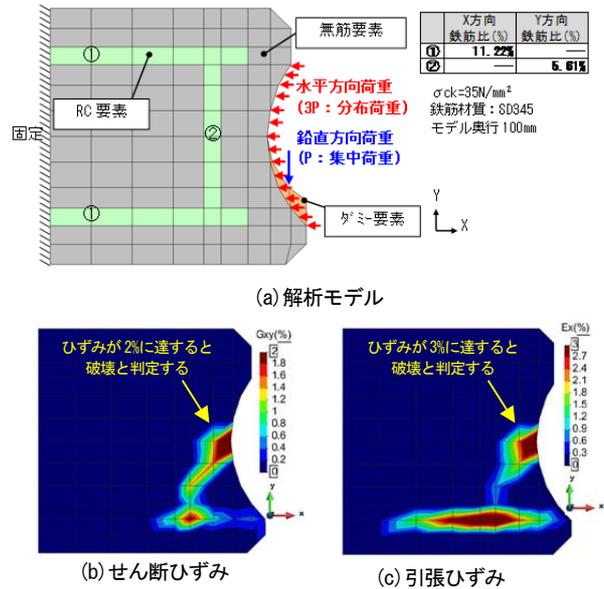
図6 クラウン部のひずみ状態

図6はクラウン部を詳細にモデル化した④の解析結果である。解析の結果、引張ひずみ3%、せん断ひずみ2%程度に達している領域（図の濃赤部）が連続的にクラウン中央部から下部に向かって斜め方向に発生していることが分かる。この部分では、コンクリートの破壊・はく落が生じるものと考えられ、実被害のクラウン付近の破壊・はく落範囲と概ね一致する結果であった。

今回の解析結果では、想定していた損傷分類がアーチカルバート縦断方向の変形挙動に伴い発生していることが確認できた。したがって、これらの被害が生じないための対策工を検討する上では、縦断方向の変位を拘束することが効果的であると考えられる。今後、さらに実験的検証や土圧計測によって、対策工設計に反映できる知見を蓄積する予定である。
