## 試掘した和泉層群切土のり面の地質・物理特性

西日本高速道路エンジニアリング四国 正会員 ○内田純二、正会員 古川清司、  
非会員 山下弘晃、伊藤博信、平田篤嗣、西日本高速道路(株)非会員 澤田日出夫、  
酒井伸治、愛媛大学大学院 フェロー会員 矢田部龍一

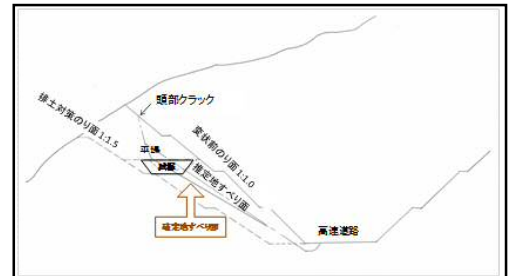
図-1 Aのり面変状断面図

図-1に示す試掘は頭部クラックを跨ぐように平場から行い推定すべり面を確認した。素因は写真-1、2に示すように全体的に湿ってキレツが発達した砂岩による透水層と、粘土化した泥岩による不透水層の地層構成であった。すべり面は複数存在し地すべり面を含む周辺の地層は乱れている。写真-3は写真-2の破線枠を拡大したもので泥岩の不透水層による地下水位が確認できる。これにより推定地すべり線を確定し、対策効果が確実な緩勾配による排土工法を選択した。

変状の誘因はキレツが発達した砂岩に少量の雨水が浸透し、粘土化した泥岩の不透水層により地下水位上昇であった。

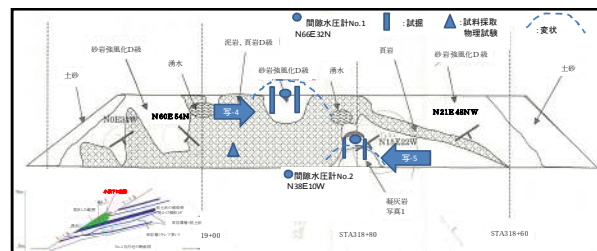
図-2 Bのり面 間隙水圧計と試掘

高松道の4車線化工事に伴い暫定施工で間隙水圧計を設置したのり面を試掘(平成28年11月8日)した。図-2に試掘位置と間隙水圧計 No. 1、2を示す。暫定施工中に降雨強度10mm以上で15分程度の短時間で間隙水圧(地下水位)がすべり面に働くパターンC(図-3)。降雨強度5~6mm程度が4~7時間連続すると15分程度の短期間で間隙水圧がすべり面に働くパターンDを確認している。既報告では少量の降雨でのり面の安全率が低下することが確認されている<sup>1)</sup>。試掘による間隙水圧計 No. 1の地層は、写真-4に示すように泥岩のキレツ間隔が5cm程度の発達した層と下部に泥岩の粘土の不透水層からなる。キレツの発達した砂岩は確認できなかったがC、Dパターンの地質特性である泥岩による透水層と不透水層が確認できたことは貴重であった。

図-2に示す位置で試料採取しリングせん断試験とX線回折試験を行った。内部摩擦角の残留強度は $30.1^{\circ}$ 、水を含むと著しく強度が低下する膨潤性粘土鉱物は確認されなかった(図-4)。よって、Bのり面の素因はキレツの発達した泥岩と粘土状の泥岩の互層による少量の降雨により地下水位が上昇し安全性が低下したことが試掘によって確認された。

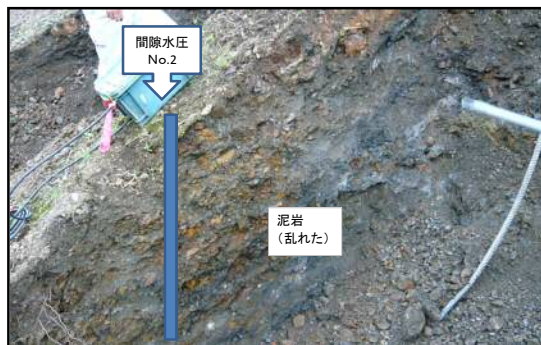
写真-5 Bのり面 間隙水圧計 No. 2 試掘状況

一方、降雨に伴う反応しなかった間隙水圧計 No. 2は写真-5に示すように No. 1のようなキレツの卓越した透水層と粘土による不透水層の明確な地層構造が確認できなかった。
