## 阿蘇大橋地区の斜面崩壊における緊急砂防対策について 3 滑落崖周辺の斜面安定化を目的とした緊急対策

基礎地盤コンサルタンツ株式会社      正会員   ○東風平   宏  
国土交通省 九州地方整備局 河川部   非会員   島本   卓三  
国土交通省 九州地方整備局 河川部   非会員   与那嶺   淳  
基礎地盤コンサルタンツ株式会社      非会員   武石   将和

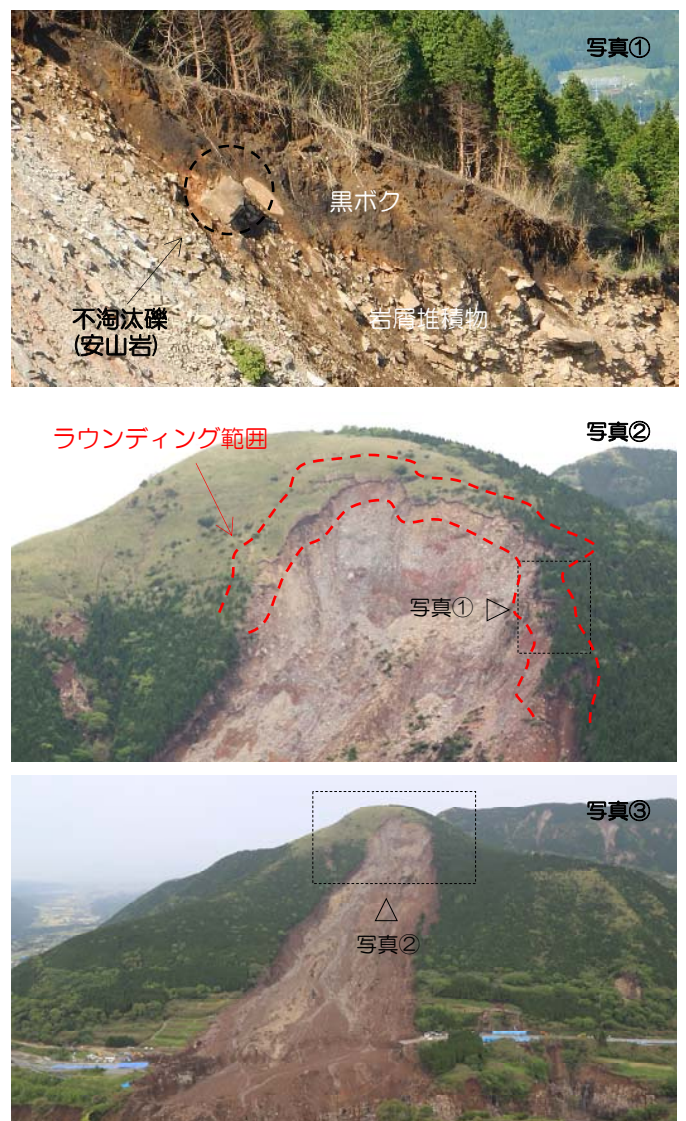
図 1 ラウンディング対象斜面

崩壊斜面上方に位置する頭部滑落崖には、表層から層厚 3m 以上の黒ボク、その下位に  $\phi 0.3 \sim 1\text{m}$  前後の不淘汰角礫（非常に硬質な安山岩）を主体とする岩屑堆積物が層厚 4m 以上で露出していた（図-1 参照）。これらは崩壊斜面上方を広い範囲で被覆し、黒ボクの N 値は 2 回程度、岩屑堆積物は現地での試験値こそないが、簡易貫入試験結果等から基質部は N 値 10 回前後と想定され、これら地層は締まりの緩い地盤と評価された。

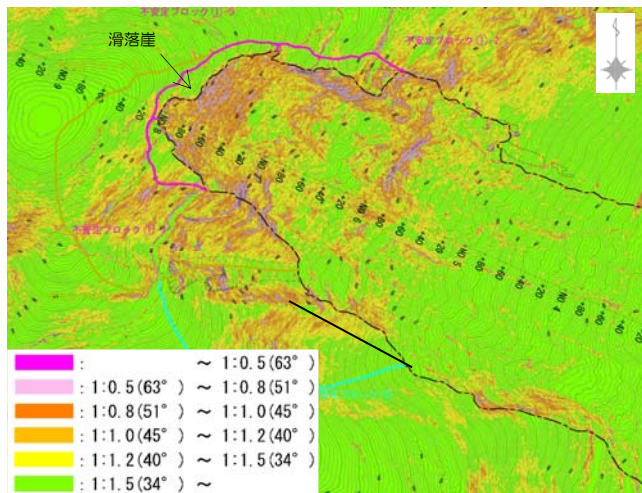
図2 斜面の傾斜区分図

さらに、崩壊斜面は下方では 1:1.5 程度以下と緩勾配であるが、上方にあがるほど勾配が急になり、崩壊斜面最上部の滑落崖付近では前述の土砂層が厚く分布しているにも拘わらず、1:0.5~0.8 程度と急勾配を呈しており、分布地質に対する斜面勾配は著しく安定性を欠く状態にあった（図-2 参照）。

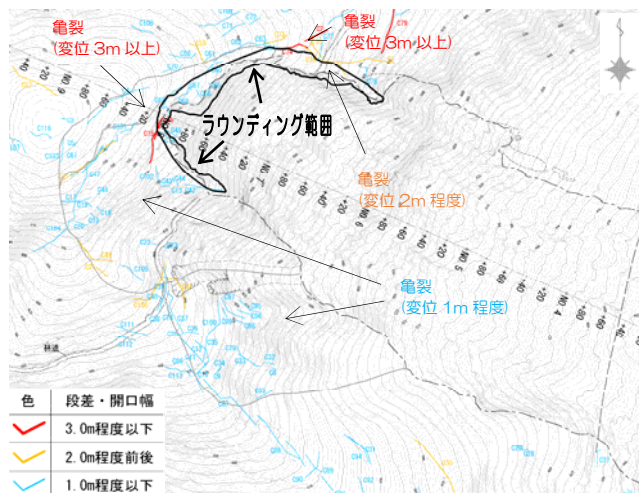
図3 亀裂の分布状況

一方、滑落崖の背後地山では大小様々な開口・段差を伴う亀裂が発生していた。これら亀裂の落差や開口幅に着目したところ、それぞれの変位は 1m 程度が多く、変位が 2~3m 程度を超えるような著しい亀裂は滑落崖の近くでそれを取り囲むよう分布する傾向も確認された（図-3, 4 参照）。
