## 阿蘇大橋地区の斜面崩壊における緊急砂防対策について 6 —地震により発生する崩壊危険箇所の判定に関する一考察—

基礎地盤コンサルタンツ株式会社 正会員 ○永川 勝久  
国土交通省九州地方整備局河川部 非会員 島本 卓三  
国土交通省九州地方整備局河川部 非会員 与那嶺 淳  
基礎地盤コンサルタンツ株式会社 非会員 樽石 静  
鹿児島大学農学部砂防研究室 非会員 地頭藺 隆

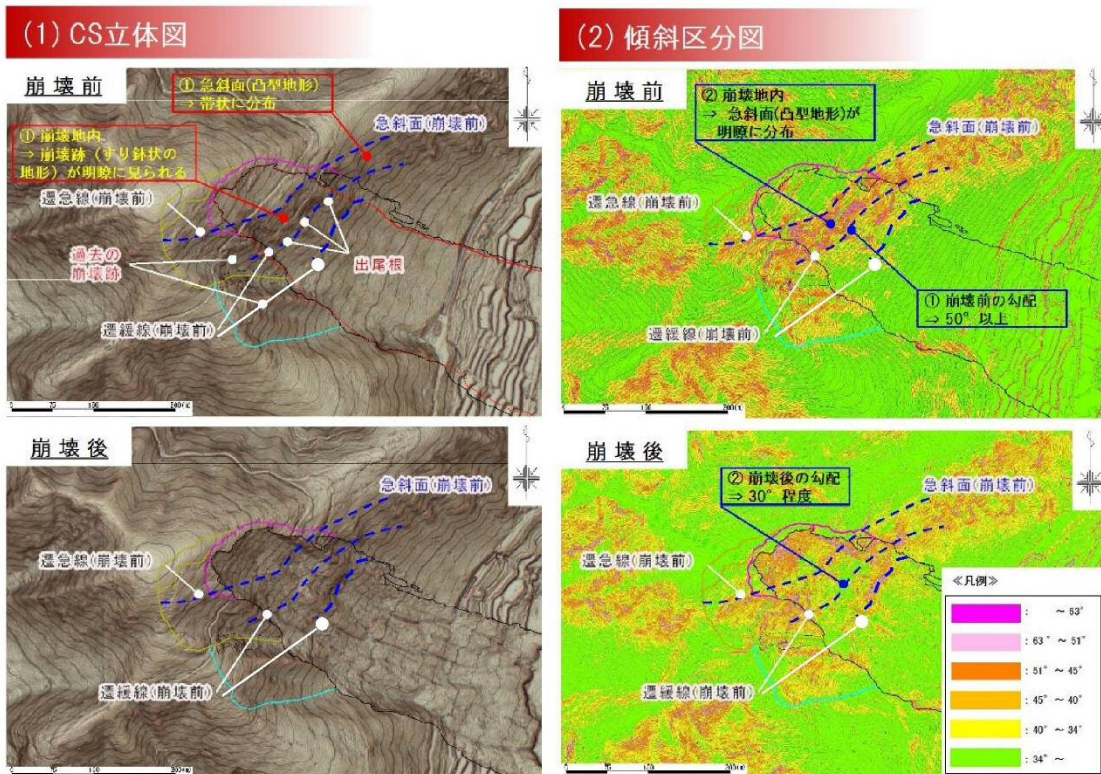
図1 LP データ解析結果① (1)CS 立体図 (2) 傾斜区分図

1) CS 立体図: 崩壊前においては、斜面中腹に凸型地形を有する急斜面(遷急線と遷緩線で囲まれた部分(標高 600～650m 付近))が帯状に分布していた。特に崩壊した箇所は、過去の崩壊を示す”すり鉢状の地形”が明瞭に認められる。また、遷急線の上側の地形では、林道付近で斜面下方にやや凸型のトップリング地形が読み取ることが可能で、岩盤クリープを生じていた可能性も指摘されている(平成 28 年度 砂防学会講習会プログラム「熊本地震から学ぶ地震と土砂災害」)(図 1 (1) 参照)。

2) 傾斜区分図: 崩壊前においては、遷急線より下側斜面中腹の急斜面は 50° 以上の急崖斜面を呈し、崩壊後 30° 程度の緩勾配になっている。また、崩壊地内の急斜面に凸型地形が明瞭に認められる。急崖斜面の下方斜面には、二つの遷緩線が認められる(図 1 (2) 参照)。

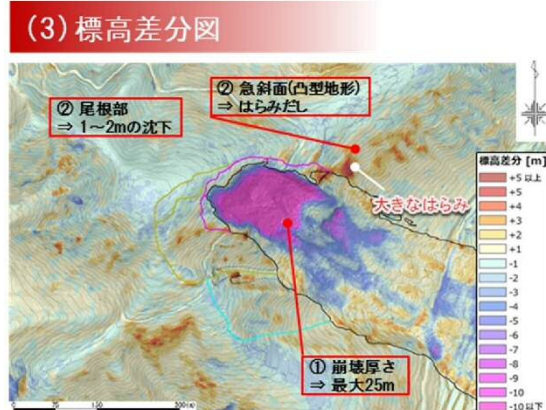
図2 LP データ解析結果② (3) 標高差分図

3) 標高差分図: 崩壊の最大厚さは、約 25m であった。また、尾根部は 1～2m 程度沈下し、崩壊地外では斜面中腹の急斜面にてはらみ出しが生じている。とくに、大分側崩壊隣接部でははらみ出しが大きい(図 2 参照)。

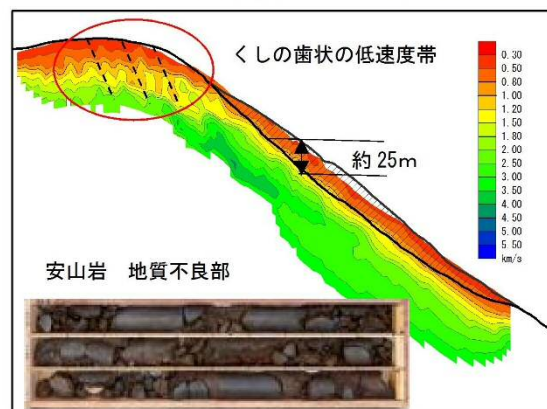
図3 高密度弾性波探査結果と岩質不良な安山岩

以上の地形解析の結果に加え、ボーリング調査等から急崖部は亀裂発達する安山岩が分布し、ゆるみが生じやすく、岩質が不良である事が判明した(図3参照)。さらに、高密度弾性波探査の結果に基づくと、地山弾性波速度(P波)の1km/sの低速度部の表層約20~25m程度が今回崩壊した事が明らかになった。また、崩壊頭部では「くしの歯状」の地山弾性波速度の落ち込みが70°前後で崩壊崖面に傾斜しており、この低速度帯となる弱層(亀裂に沿った緩み等)を利用して頭部は崩壊した可能性が示唆される。
