## 熊本誘発地震における大分道切土のり面崩落災害に関する考察

西日本高速道路エンジニアリング中国(株) 正会員 ○佐々木 啓之

## 1. はじめに

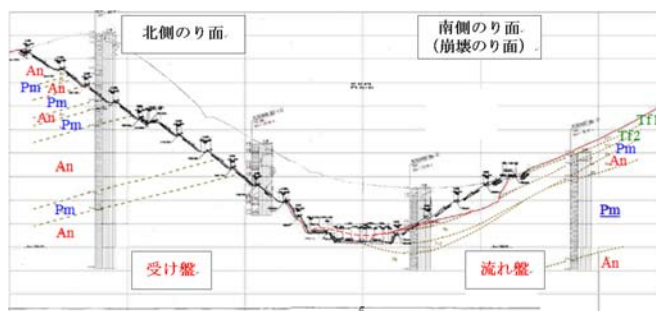
図-1 崩壊前後横断面図(LPデータ)

当該崩落のり面は、大分道の湯布院ICから東へ約5kmの場所に位置している。のり面構造は、図-1に示すように、切土6段(最下段\_メーソンリー工1:0.5, 側道下\_4段1:1.5, 側道上1段1:1.0)であり、一方、北側のり面は切土14段である。図-2に示すように、側道下の切土5段法肩部より約20,000 m<sup>3</sup>の土砂が崩落し、移動形態は、本線直角ではなく、若干大分側に向いている。また、崩壊土砂は、粘土質火山灰と凝灰岩礫が混在し、大部分は土砂礫であり、1m前後の岩塊(凝灰岩)が散見していた。

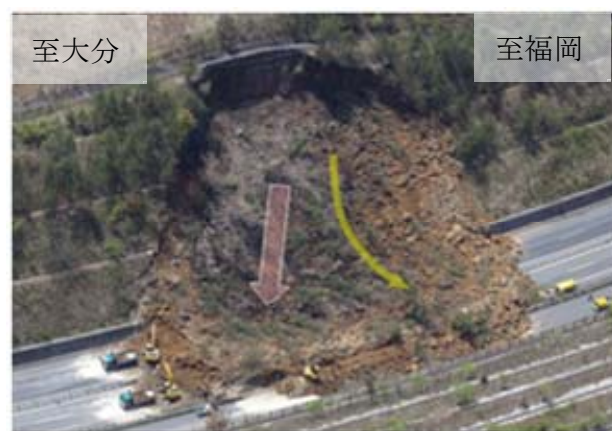
図-2 土砂崩落状況

また、崩壊頭部および大分側側面は鉛直に近い滑落面が発生した。大分側の滑落面は図-2 からわかるように、不自然に直線状であり、その方向は、不鮮明なりニアメントの方向とも一致していた。図-6 に示すように、崩壊頭部および大分側側面の滑落面には、地表面近くに堆積する黒ボクが鉛直流入した痕跡があり、もともと開口した亀裂が存在していたことが推察される。

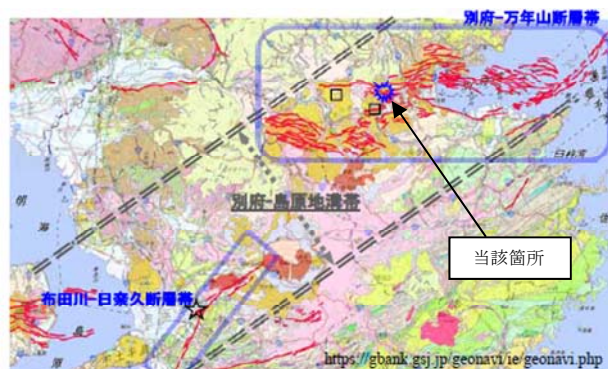
図-3 別府-島原地溝帯と活断層(広域情報)<sup>1)</sup>

図-3に示すように、当該箇所の地形は、存在が疑われる地溝帯(断層谷)に施工されており、立石山活動セグメントに属する複数の断層が存在している。また、不明瞭ではあるがリニアメントが複数存在している。建設時の調査報告書から、当該箇所の地質は、比較的締まった

凝灰岩質礫層の基盤岩上に、脆弱な新期火山灰層が残存する地質構成となっており、当該のり面は流れ盤で、北側のり面が受け盤構造と推察された。

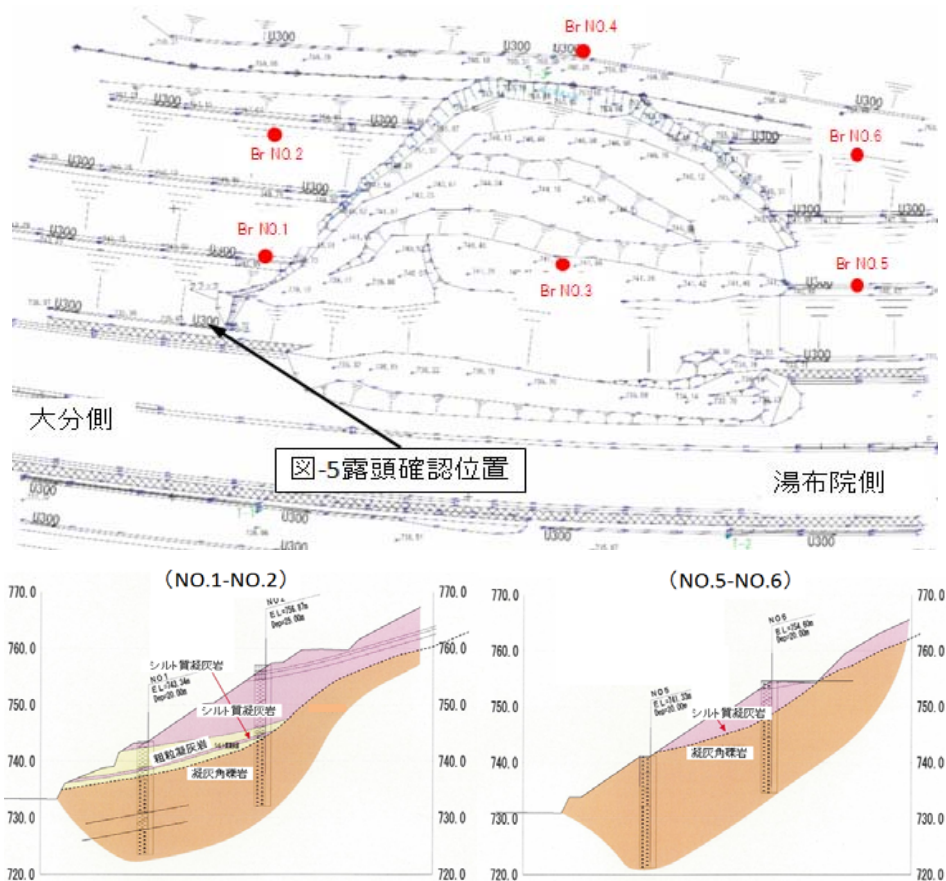
図-4 ボーリング調査結果

図-4 にボーリング調査結果を示す。基岩の凝灰角礫岩は大分側では第 1 小段付近、湯布院側では第 2 小段付近で、大分側に向かって下がっている。その上には、軟質なシルト質凝灰岩が堆積している。大分側では、この軟質なシルト質凝灰岩の下部に、粗粒凝灰岩が介在し、シルト質凝灰岩と互層となって、道路横断方向に約  $10^\circ$  の流れ盤を形成している。このシルト質凝灰

岩と粗粒凝灰岩は、図-5 に示すように、崩壊箇所の大分側の第 1 小段の露頭でも確認された。一方、湯布院側では粗粒凝灰岩は確認されず、シルト質凝灰岩の厚さも薄くなっている。これらより、流れ盤を呈する粗粒凝灰岩とシルト質凝灰岩の互層付近をすべり底面とする崩壊が発生したと推察される。
