## 旧タイプアンカーを有する切土のり面調査について

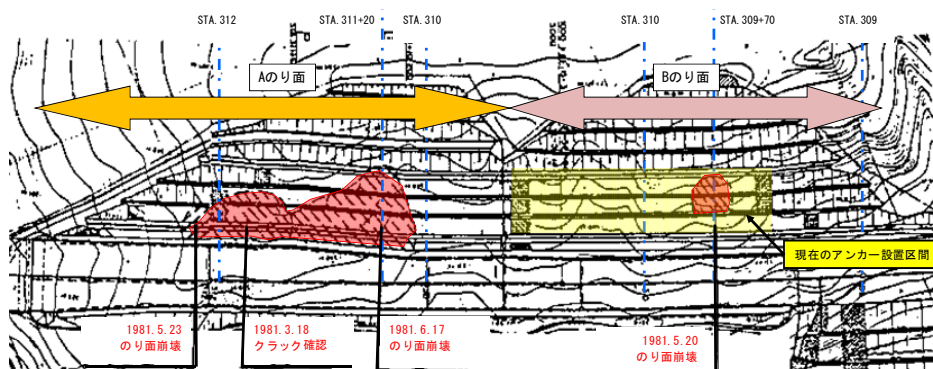
図-3 のり面崩壊経過図

段・第3小段でクラックを発見し、その後、同年5月23日～6月17日までにSTA309+70～STA312+00の区間で3回ののり面崩壊が生じている。これらの崩壊はすべり面が浅い表層すべりとされ、最も崩壊規模が大きいSTA311+80～312+00においても小規模崩壊から逐次大きく崩壊

に至ったと推察されている。当時の対策工は、地山の風化の程度、崩壊規模、地下水による影響の受けやすさ等から、大きく2つのブロックに大別され（**図-3**）起点側のBのり面はのり面勾配を変化させずもたれ擁壁（鉄筋コンクリート版）とアンカー工の併用、終点側のAのり面は緩勾配化（切り直し）が行われている。

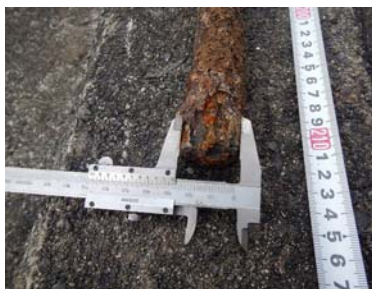
写真-1 破断面腐食状況

破断が認められた箇所において抜き取り調査を実施したところ、テンドンおよび破断面が著しく腐食している状況であった（写真-1）。しかし、過緊張アンカーおよび破断アンカー周辺の残存緊張力は健全であることが判明しており、荷重の再配分現象は生じていない結果であった（図-4）。

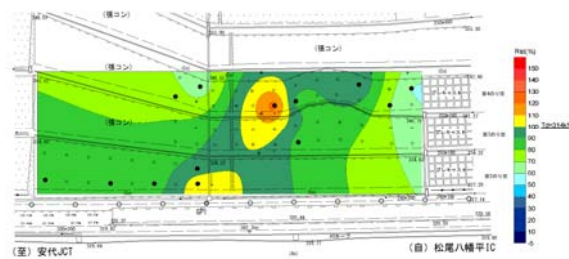
図-4 残存緊張力状況<sup>3)</sup>

当該地のアンカーの残存緊張力状況を把握するため全93本に対し、21本（全体の25%）でリフトオフ試験を実施した。その結果、過緊張と判断されるアンカーを3本、破断が認められた箇所が8本、計11本のアンカーで変状を確認した。なお、

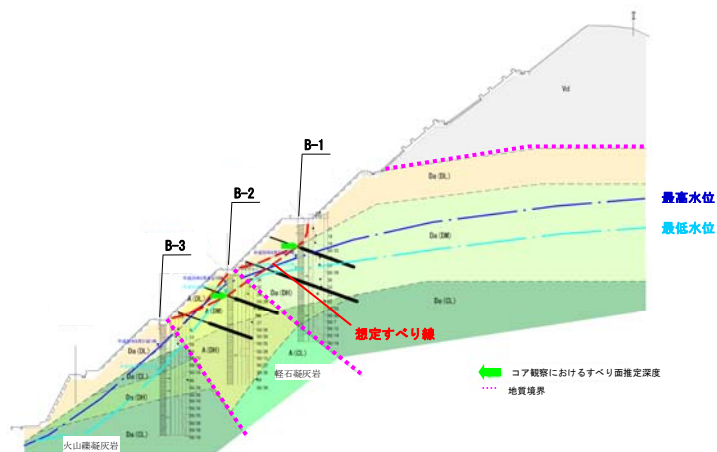
図-5 地質断面図

当該地のアンカーは、過緊張アンカーおよび破断アンカーが複数箇所認められたことから、変状発生要因究明のため地質調査を実施した。その結果、当該のり面の地質構成は、新第三紀火山礫凝灰岩・軽石凝灰岩および凝灰角礫岩にて構成されており、凝灰岩類の層境界の傾斜は概ね40～60°を示し、本線に対し受け盤構造を呈していることを確認し（図-5）、表層から概ねGL-3m～4m付近は風化により比較的固結度が低い状況であった。

なお、建設時の崩壊形状および今回の調査結果より、当該のり面は、凝灰岩類の風化部と弱風化部の層境界をすべり面とした風化岩すべりであることを再確認した。

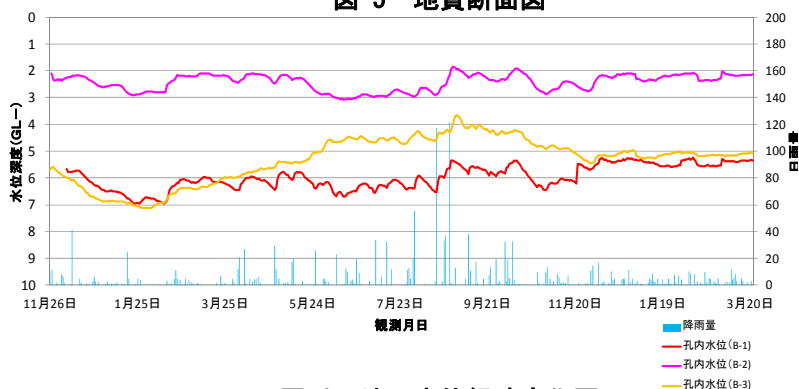
図-6 地下水位経時変化図

また、2017年3月時点での水位計の観測結果では、B-1孔5.25～6.97m、B-2孔で1.85～3.07m、B-3で3.67～7.13mとなっており、最大で3.46mの水位差が生じている。なお、各孔とも2016年8月26日の日雨量121mm

を観測した際に最高水位となっている（図-6）。また、地下水は強風化～風化部に位置しており、アンカー自由長区間で地下水位が変動していることが分かった。

当該のり面に設置されているアンカーは、局部的に過緊張および破断アンカーが認められており、破断アンカーのテンドンは全体的に腐食している状況であった。しかし、残存緊張力に基づく健全度は全体的に健全であること、動態観測結果より斜面変動は認められないことから、当該切土のり面は安定しているものと推測できる。しかし、当該アンカーは旧タイプアンカーを使用していることから、地下水変動の影響によりアンカーテンドンが乾湿を繰り返し、今後テンドンの腐食および破断が懸念され、将来的に破断し切土が不安定化する恐れがあることから、本地区ではアンカーの更新工事に向け調査および対策工の検討に着手している。
