## 鉄道沿線における溪流災害の防止に向けた取り組み

西日本旅客鉄道株式会社 正会員 ○森 泰樹 正会員 藤井 昌隆 正会員 佐々木 良  
京都大学大学院 フェロー 杉山 友康

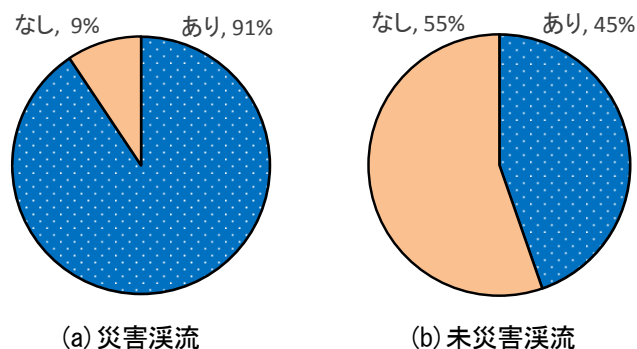
図1 溪床の侵食の有無

図1～4に、災害溪流と、未災害溪流に分けて、溪床の侵食の有無、流水の有無、溪流内の斜面崩壊の有無、流域の植生の各割合について示す。災害溪流については、溪床の侵食がある箇所が90%以上、流水がある箇所、溪流内に斜面崩壊がある箇所が80%以上であり、未災害溪流と比較してその割合が高い。これらの結果は、溪床の侵食や斜面崩壊等の荒廃が進んでいる溪流や流水がある溪流では、災害が発生しやすい傾向にあることを示唆しており、検査時の着眼点となり得る。なお、災害溪流の流域の植生は、約75%が針葉樹であった。

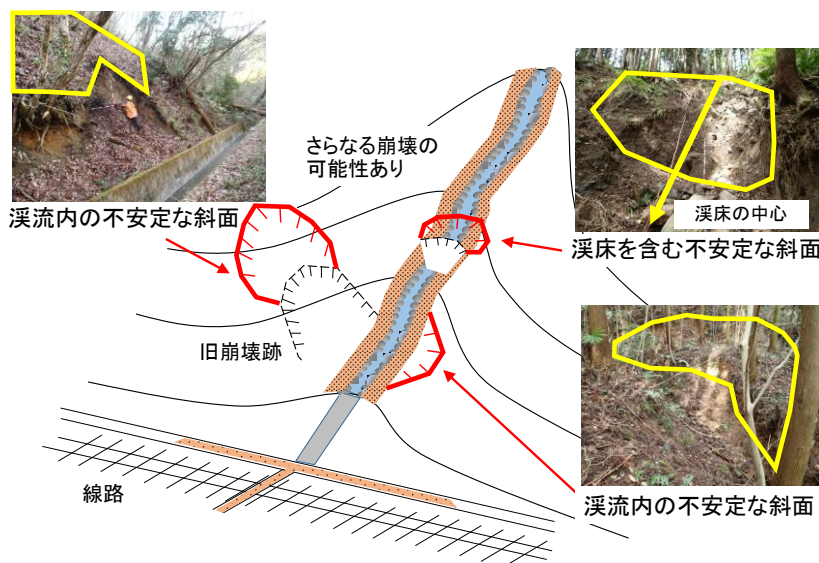
図5 検査時の着眼点の一例

また、溪流内に崩壊の可能性が高い不安定な斜面がある場合(図5)には、斜面崩壊により、崩土によるダムアップや、崩土の線路内への直接流下の可能性があるため不安定性は高くなる。

(溪流内に崩壊の可能性が高い不安定な斜面がある)
